## 2003 年十勝沖地震における豊頃町の下水道被害

## 1. はじめに

## 2. 豊頃町の下水道被害概要

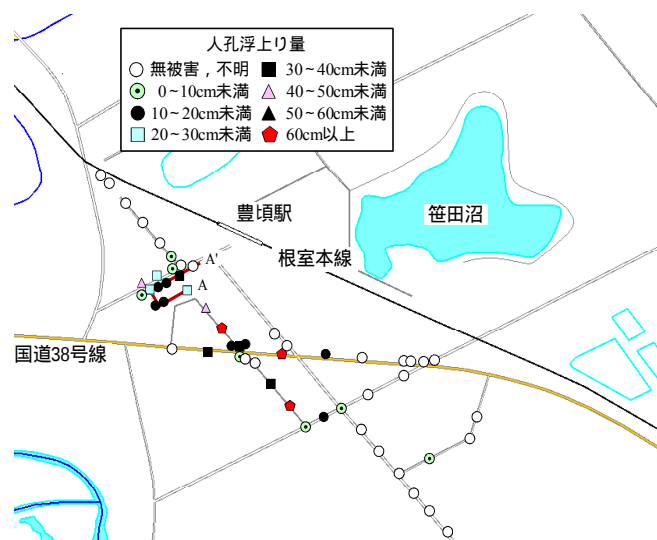
図 1 には豊頃地区における人孔位置と浮上がり量の分布図を、図 2 には代表的な被災断面図を管路の被害状況と合わせて示す。豊頃駅前を中心に管路の浮上がり・蛇行とともに、人孔が最大 70cm 程度浮上がった。また、地震後行なわれた管内カメラ調査によると、人孔との接続部で破断し、ずれが生じている箇所が多数見られた。人孔が浮上がった一方、その周辺土には噴砂らしきものも見られ、歩道や道路上の管路埋設上部は約 30cm 程度沈下していた。この地域では、周辺地盤は泥炭が卓越しており、柱状図でも埋設深度付

図 1 豊頃地区の人孔位置と浮上がり量

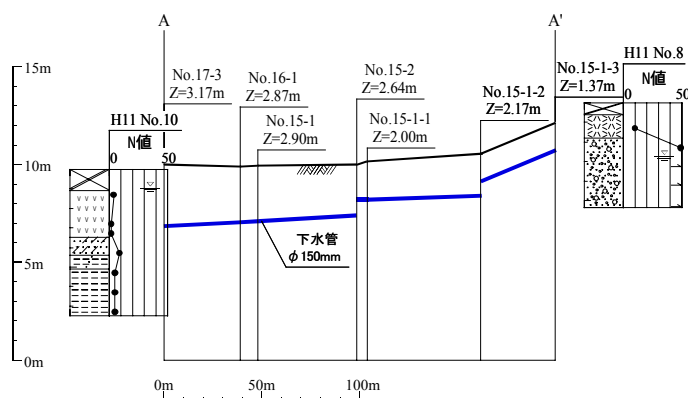
図 2 代表的な被災断面図（豊頃地区）

近は泥炭層で液状化の可能性の高い地盤は見られない。従って、管路および人孔の埋戻土の液状化によって浮上がり被害が生じたものと考えられる。なお、管路の敷設時には、現地発生土および購入土を用いて締固め管理下で埋戻しが行なわれたそうである。図3には大津地区で被害の生じた人孔の位置図を、図4には被災断面図を示す。現地の人話によると、特に浮上がり被害の大きかった大津浄化センター付近は、かつて河口部の低湿地を囲って、土砂を投入して造成した地盤で、若齢の人工地盤であることがわかった。また、柱状図によると管路の埋設深度付近はN値5以下の砂質土が中心であり、非常に液状化が発生しやすい地盤である。実際、管路の埋設位置だけでなく、周辺地盤でも噴砂を確認することができた。写真1は周辺で最大の浮上がり被害が見られた大津下水浄化センター入口の人孔の被害写真である。この人孔は約1.7mも浮き上がったが、その設置深度は6.25mと大変深かった。一方、前出の豊頃地区では最大70cm程度の浮き上がりで、この地域の平均的な設置深度は3m前後であった。現地の状況を見ても、管路および人孔の設置深度と浮上がり量に関係があると思われた。そこで、各マンホールおよび汚水桝の全被害調査結果をもとに、人孔の埋設深度と浮上がり量の関係を求めたものが図5である。図中、中黒の3種類のプロットが泥炭地盤（茂岩地区、中央地区、豊頃地区）のデータ、白抜きが砂質土地盤（大津地区）のデータである。写真に示した大津浄化センター近傍を除くと、概ね泥炭地盤に埋設された人孔のほうが浮上がり量は大きいようである。また、大局的には、埋設深度が深いほど、浮上がり量は大きくなっていると見て取れるが、もう少し個別の地盤条件の吟味が必要であろう。一方、砂質土地盤の被害では、浮上がりの絶対量は少ないが、埋設深度に比例して浮上がり量が大きくなる傾向がより明瞭に現れていた。

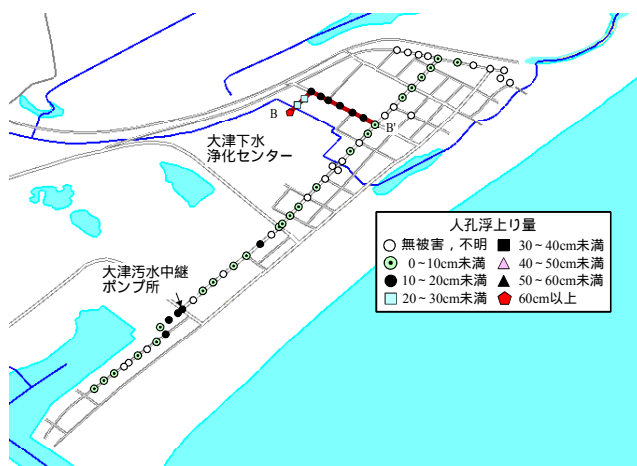
図3 大津地区の人孔位置と浮上がり量

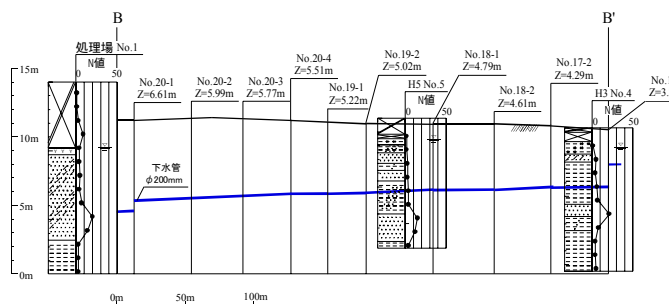
図4 代表的な被災断面図（大津地区）

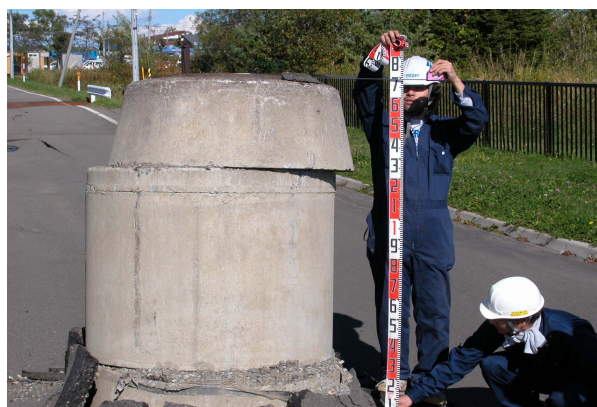
写真1 マンホールの浮上がり状況

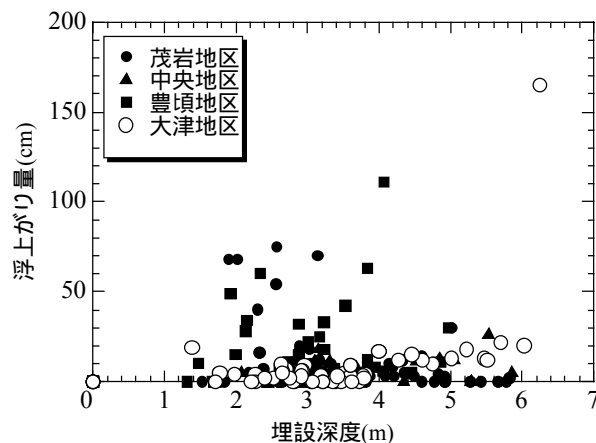
図5 埋設深度と浮上がり量の関係
