鏡補強ボルトを用いた鉄道直下の大型函体けん引工事

北海道旅客鉄道(株)           正会員   ○海原   卓也           正会員   峯岸   邦行  
(財)鉄道総合技術研究所   正会員   岡野   法之           正会員   小野   隆利  
三井住友建設(株) 正会員   長沢   直樹           鉄建建設(株) 正会員   重吉   康志

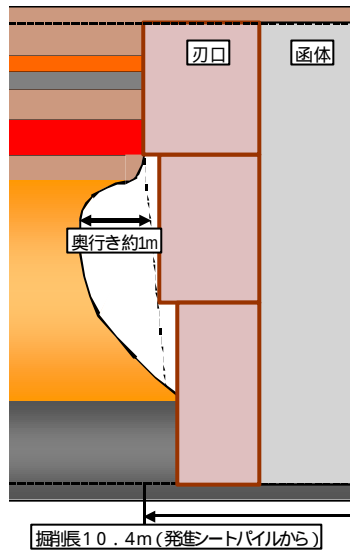
図-2 崩落箇所断面図

この地点は、けん引補助設備の段取り替えのため、9日にわたって掘削・けん引作業が停止した時期である。台風の影響もあり降雨量が多く、浸透した雨水が切羽表面を伝い流れ、砂分の多い切羽近傍が軟弱化していた。段取り替え後の土留め撤去と同時に、緩んだ土塊が流動化し、図-2に示すような約5m<sup>3</sup>の崩落に至ったが、緩みの範囲が広がることなく、掘削・けん引作業を再開できた。

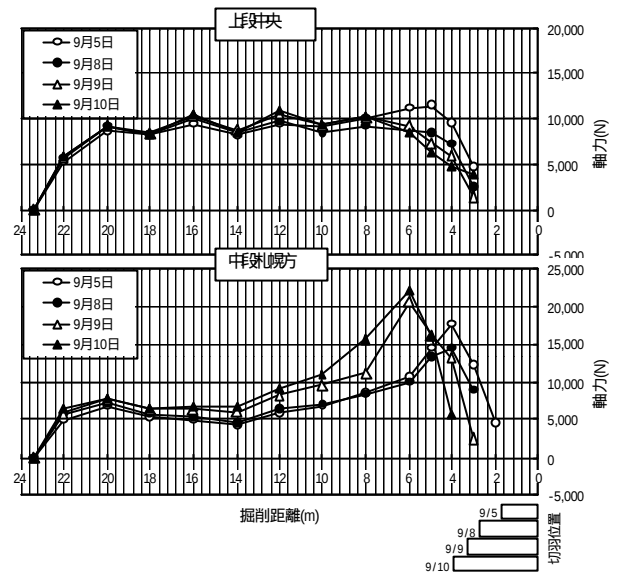
図-3 鏡補強ボルトの軸力分布

図-3に、鏡補強ボルトのひずみ測定結果を示す。図は横軸に掘削距離を、縦軸に軸力をとったもので、上段と中段の代表的な位置の結果を表している。これを見ると、上段は全延長にわたって同程度の軸力であるが、中段は切羽から4m程度奥をピークとして分布し、掘削の進行にあわせてピーク位置も移行している。このような軸力発生傾向は、事前の想定にほぼ合致しており、地山の状況に応じた形で補強効果を発揮していると考えられる。また、当該工事期間中で発生した崩落や肌落ちのほとんどは、写真-1に示すように鏡補強ボルトによって囲まれる領域内にとどまっており、崩落や肌落ちの拡大・伝播を抑止する効果を発揮していたと考えられる。
