平成15年十勝沖地震により被災した利別川橋梁の復旧対策

平成 15 年 9 月 26 日に発生した平成 15 年十勝沖地震は、北海道太平洋沿岸部に広域に渡る甚大な被害をも たらした。鉄道施設では、根室線・釧網線・日高線において、橋梁の損傷や路盤陥没、軌道の変状等、多数 の被害を受けた。特に、根室線利別・池田間に位置する利別川橋梁は、橋脚や支承部等に大きな損傷を受け た。本報告では、地震被害を受けた利別川橋梁の被害状況と復旧対策について述べる。

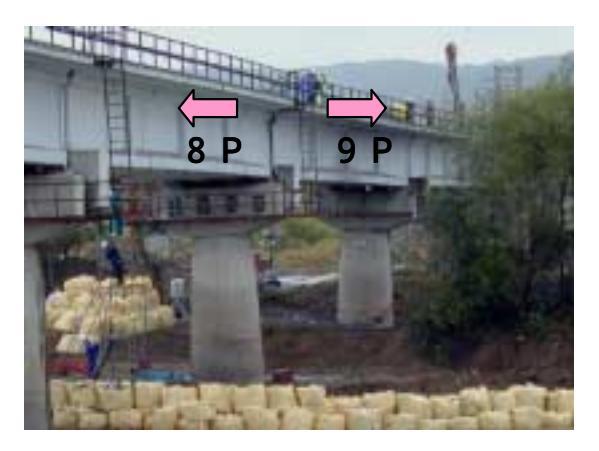
第8、第9橋脚では、橋軸直角方向にそれぞれ1/66、1/38 の大きな残留変形が生じ、軌道が湾曲した(写真-1)。

衝撃振動試験により固有振動数の低下が確認されたため、 橋脚躯体基部およびケーソン上部の損傷確認のため掘削調 査を実施した。橋脚躯体基部には地震により生じたと考え られる損傷は確認されず、ケーソン上部にも今回の地震以 前に生じたと想定されるパラペット部の亀裂以外に主だっ た損傷は見受けられなかった。また、ボアホールカメラを

写真-1 橋脚傾斜状況

用い頂版から 5m程度の深さまでケーソン躯体の損傷調査を行ったが、特に損傷は確認されなかった。した がって、橋脚の残留変位は、主として地盤の変位によって生じたものと考えられた。

大きな残留変形が生じた第8、第9橋脚については、基礎の補強を実施した(図-1)。

損傷確認時に打設した鋼矢板を埋め殺し、ケーソン頂版 周りに厚さ 1.5m のコンクリート版を構築することで基礎 の安定性の確保と過去に生じたと想定されるケーソン頂版 ユンクリー 部の補強を図った。さらに、コンクリート版以深のケーソ ン基礎周辺にセメントミルクを注入し地盤を改良した。

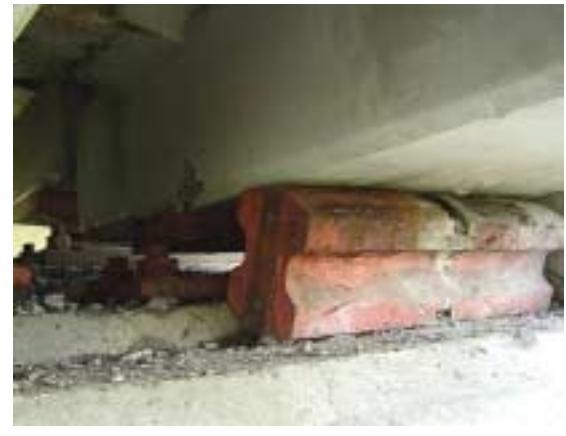
写真-2 可動支承損傷状況

可動支承では、桁の移動量が過大となったため数箇所のロッカー支承が転倒し、第5橋脚等では支承が脱落した。一部の桁が桁座に落下したものの、桁の落下には至らなかった(写真-2)。

一方、固定支承では、過大な水平力により上シューのアンカーが変形するとともに、PC 桁端部のコンクリ ートの一部が破損した。

可動側ロッカー支承は、耐震性に優れたゴムシューに交換し、損傷を受けた RC サイドブロックに換えて鋼製サイドストッパーを設置することとした。既設下シューは埋め殺し、無収縮モルタルによる台座を施工した。既設上シュー (#A2+y 4-) は撤去が困難なため、シューを鋼板で覆い樹脂モルタルを 充填した。

固定側線支承は、ロッカー支承構造と異なり桁座と桁下 面の間隔が小さいことや、桁端の損傷部で荷重を支持する ことを避けるため、桁座を拡幅して支承位置を変更し、ゴ 桁座拡幅 ムシューを設置した。また、新たに鋼角ストッパーを設け、 桁間に埋め込んだ。PC 桁端部の損傷は、PC 定着具まで及ん でおらず、プレストレスに影響はないと考え、補強鉄筋を 配置し断面修復を行った。
