## エポキシ樹脂塗装鉄筋を用いたコンクリートの防食効果に関する研究

## －損傷やピンホールの影響に関する検討－

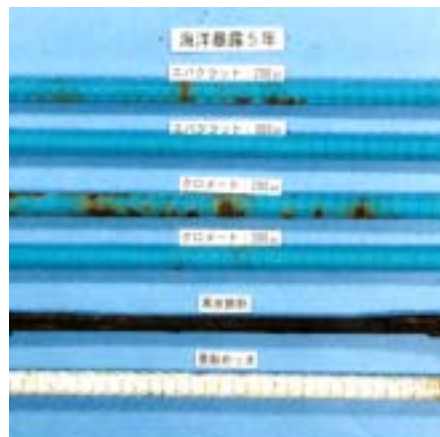
(a) 暴露鉄筋の外観

下地処理剤の違いに関わらず、塗膜厚が  $200\mu\text{m}$  のエポキシ樹脂塗装鉄筋には錆汁の発生が認められる。この錆はリブや節の周辺から発生している。一方、塗膜厚が  $300\mu\text{m}$  の鉄筋には、エポキシ樹脂塗膜の褪色が認められるものの錆の発生は全く認められない。

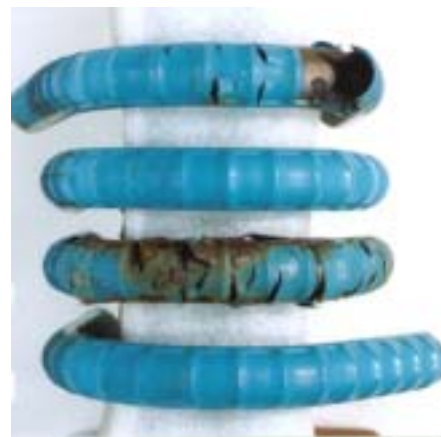
(b) 曲げ加工後の性状

この鉄筋の曲げ試験を行った状態を示したものが写真(b)である。上から1本目と3本目の塗膜厚が  $200\mu\text{m}$  の鉄筋では、曲げによるエポキシ樹脂の割れや剥がれが認められるが、上から2本目と4本目の  $300\mu\text{m}$  の場合には変状が全く認められない。

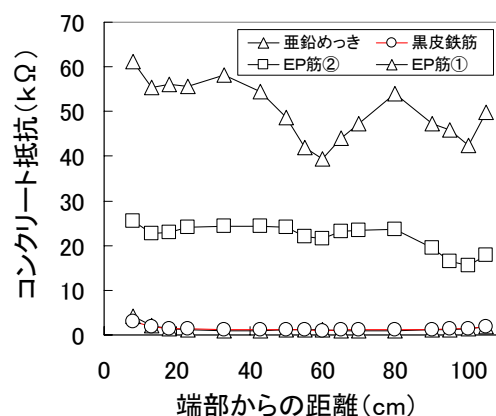
図-2 コンクリート抵抗  
（海洋暴露5年）

この図では、エポキシ樹脂塗装鉄筋の節上に損傷を付加(E①)した場合のものがコンクリート抵抗と良く対応し、損傷付与箇所のコンクリート抵抗は、健全部の1/3程度となっている。しかし、節間に損傷を付与(E②)した場合もスケールを  $30\text{k}\Omega$  程度にすると損傷の付与箇所と対応し、損傷の大きさに比例してコンクリート抵抗が低下している。
