2004年7月福井水害における越美北線橋梁被害原因の解析結果

- 大成建設㈱技術センター 正会員 石野 和男
 - 金沢大学大学院 正会員 楳田 真也
 - 金沢大学大学院 正会員 玉井 信行

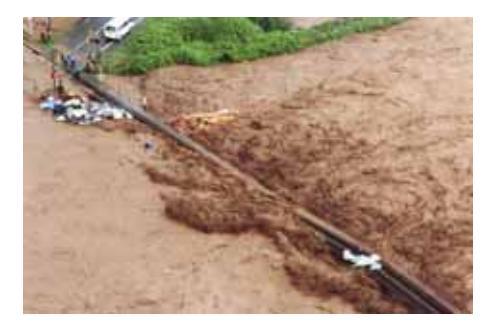
写真-1 第1鉄橋の洪水作用状況

写真-1に,11:34に福井新聞社により撮影された第1鉄橋の洪水作用状況を示す.13:05に撮影された写真 では第1鉄橋の橋脚は既に倒壊していた.また,天神橋の水位データは,12:00にピークの23.91mを記録して いて11:34の水位はそれより0.18mだけ低い23.73mと記録されていた.したがって,写真-1は,第1鉄橋の 橋脚が倒壊する直前の写真と推察された.なお,第1鉄橋では,写真右下のブルーの物体が乗っている箇所の橋 脚が倒壊した.桁は,倒壊した橋脚の右岸側1本と左岸側2本が流出している.すなわち,写真中央の橋脚の左右 の桁は流出したが橋脚の倒壊は免れた.写真-2,3,5の第1,3,5鉄橋橋脚倒壊状況からこれらの橋脚は岩着部か ら剥離され倒壊したと推察された.写真-4に,11:30に福井新聞社により撮影された第4鉄橋洪水作用状況を 示す.写真右下端から左上に伸びているのが鉄道である.河川は左下端から右上に流れている.この時点で鉄橋 の左岸側の2/3が流失している.また,左右岸では越流している.写真-6に示すように第7鉄橋の橋脚は下部で コンクリート円柱が折損して倒壊していた.

表-1 から,橋脚および桁に作用した流体力により橋脚が剥れ,または,折損破壊したと判定された.過去の最高水位は桁下であり,また,設計では桁に作用する流体力を見込んでいないことから,表-1 の結果は妥当であると推察される.なお,写真-1 には,流木が大量に作用している状況は示されていないが,倒壊時には流木による衝撃力も加わっていた可能性もある.ここで,第2鉄橋では河幅が136mと,2番目に長い第1鉄橋の108mよりも長いことから桁に流体力が作用しなかったため未倒壊であると推察される.一方,第6鉄橋では河幅が92m(河床勾配:1/250)で,第1鉄橋108m(河床勾配:1/200)よりも短い.ここで,第1鉄橋では,外岸側の左岸側に堤防が築かれていて河積が狭められていたことから倒壊して,第6鉄橋では外岸側の右岸側に舗装道路が築かれていてそちらに大量の流れが発生したことにより未倒壊であった可能性が高い.

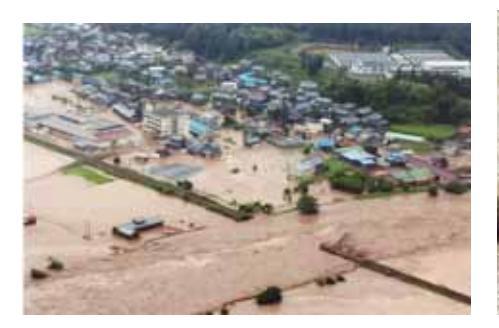
写真-4 第4鉄橋の洪水作用状況

写真-4 に示したように第4鉄橋の橋脚は桁に流水が衝突する時点では倒壊していた.ここで,桁下の水理諸 元を用いて洗掘による倒壊の可能性を検討する.橋脚径D=2.1m,水深h=8m,河床勾配I=1/6000,粗度係数n =0.03 から,h/D=3.81,フルード数:Fr=0.198 が求まる.須賀ら³⁾を用いると,洗掘深Zs=1.2D=2.5mが求まる. 橋脚の根入れ長Zsc=1.52mであり,洗掘により倒壊したことが推察された.なお,別報¹⁾に示したように,第4鉄 橋の右岸側は植生に覆われていて橋脚周辺での洗掘は基礎には達せずに倒壊は免れた.ただし,右岸側橋脚の 後方に 2m程度の洗掘孔が見られた.大型の洗掘実験では橋脚周辺の洗掘深よりも後方での洗掘深が深くなる 場合があり,この調査結果は大型の洗掘実験結果と同様の傾向を示している.また,植生の繁茂により流心が固 定されるとともに流心での水深,流速が大きくなり洗掘に留意しなければならないとの報告⁴⁾もある.本災害 はこの報告を裏付けていて,今後の橋脚の保守における注意事項が示された.
