## リサイクル材を用いた法面緑化 - 現地発生土と伐採木の再利用 -

熊谷組 正会員 沼宮内雅人  
伊藤 隆 横塚 享

工事名称：真喜屋ダム第二期建設工事

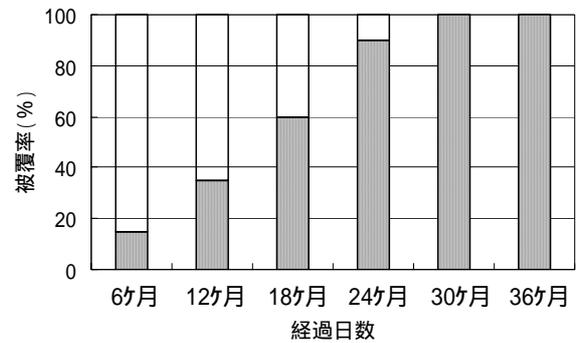
図 - 1 に被覆率の推移を示す。周辺植物の侵入を期待し、播種量を低く抑えたため当初の被覆率は低いが、一年を経過した時点では90%に達し順調な生育状況であると判断される。導入植物の成立本数は、発芽初期と大きな増減はみられず、被覆率の増加は各個体の生長と周辺植物の侵入・定着に寄与することが大である。

図 - 1 被覆率の推移 (平成13年施工)

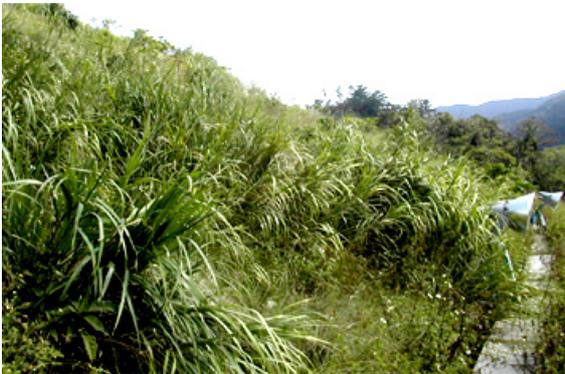
写真 - 2 は施工後2年、写真 - 3 は施工後3年を経過した時点での植生状況である。草本では、カヤが優勢に繁茂し、木本では台湾ハンノキの侵入が顕著である。台湾ハンノキは、生長が非常に速く性質も強健であるため、いわゆる在来種の侵入を妨げている可能性が高い。その他にアカメガシワ、アメリカセンダングサなどの侵入がみられる。

写真 - 2 施工後2年の植生状況  
(平成14年施工)

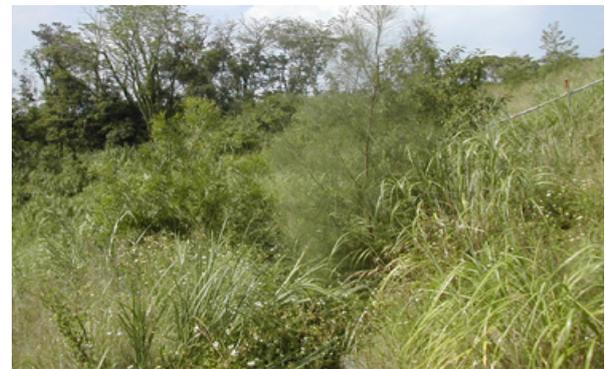
写真 - 3 施工後3年の植生状況  
(平成13年施工)
