# 写真計測を用いた被災した通信専用橋の健全性評価

NTT アクセスサービスシステム研究所	正会員	o馬場	進
東洋大学 工学部	正会員	鈴木	崇伸
大成基礎設計株式会社		柏井	善夫
日本技術開発株式会社	正会員	森	敦

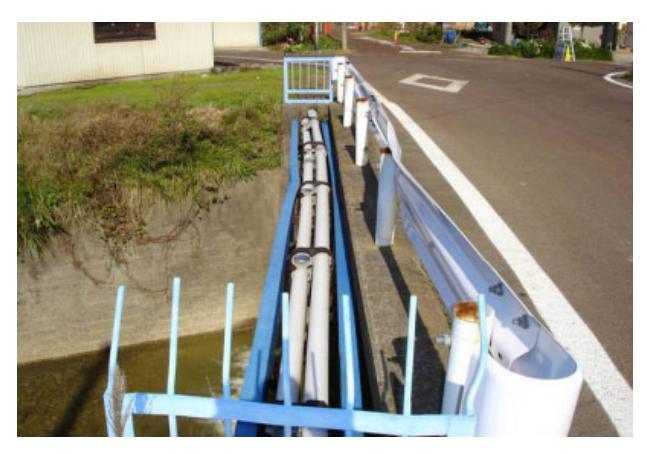
図3-2により主桁の変形(座屈)が確認できる。当該橋梁 について左岸側橋台の背面で沈下および橋台部の前面への移 動の報告がある。設置位置は道路橋下流側であり、漂流物が 当る可能性は少ない。これらのことから地震時の慣性力また は地盤の変状により左岸側橋台が前面に移動し、主桁に軸方 向の圧縮力が作用した可能性が指摘でき、その結果、主桁中 央部で座屈が発生したと想定される。

図 3-2 楢沢橋の被災状況

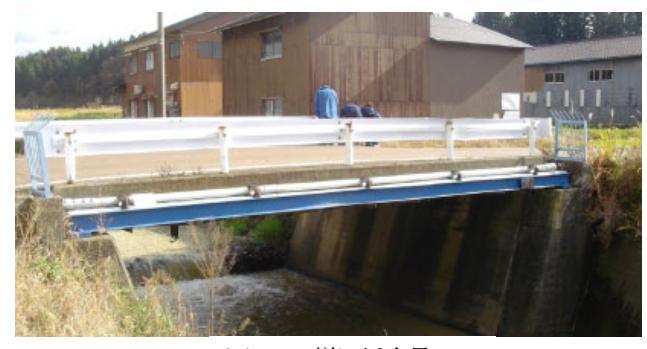
楢沢橋は通信ケーブルが河川を横断するために設置された旧 小国町内にある専用橋である。構造は溝型鋼(JIS G3192 200×80×7.5×11 L=8400mm SS400)2本を主桁とした単径 間の圧延鋼桁橋である。支承は板支承である。橋全体が防食 シートに覆われているため、確認できていないが、可動支承 が必ずしも機能していなかった可能性がある。

図 3-1 楢沢橋全景

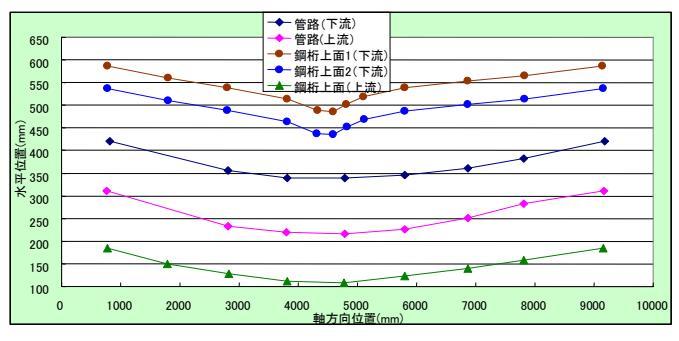
図 5-1 は下流側鋼桁ウェブ中央の計測線を除く、計測線 5 本の(x、y)座標を示したものである。直線であったと考え られる 5 本の計測線は全て上流側に湾曲しており、橋梁全体 に変形が発生していることが分かる。また、下流側鋼桁上フ ランジの中央部に局所的な変形が見られ、図 3-2 で確認でき る座屈位置と重なる。この計算結果はテープ測量の結果とお よそ一致している。

図 5-1 (x、y) 座標系の測定結果

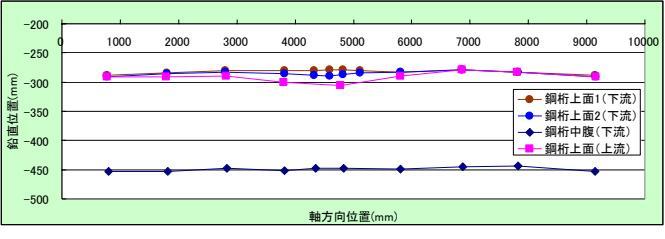
図 5-2 は (x、z) 座標系の計測結果である。計測線は上流 側主桁上フランジの1本、下流側鋼桁上フランジの2本とウ ェブ中央の1本が表示されている。下流側鋼桁上フランジの 2本の計測線は橋軸方向中央付近でずれており、ねじれが発 生していることが分かる。また下流側鋼桁上フランジのずれ もねじれの方向が一致しており、橋梁の中央付近でねじれが 発生していることが分かる。

図 5-2 (x、z)座標系の測定結果

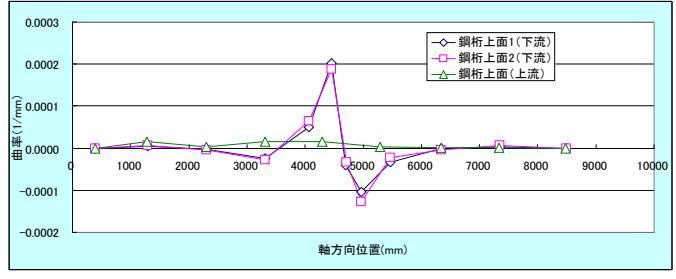
図5-3 は下流側鋼桁上フランジの曲率を計算した結果を示 している。計測線上の隣り合う2つのターゲット間を直線と 仮定して傾きを求め、2本の直線の傾きの変化率から曲率を 計算している。曲率は負から正、正から負に変化し、蛇行し た変形が発生していることが分かる。最大の曲率は座屈位置 で発生し、0.0002(1/mm)である。曲率に中立軸からの距離を 乗じ、縁ひずみを算出できる。中立軸からフランジ端部まで の距離は約 60mm であるから、ひずみは 1.2%と算出するこ とができる。このひずみは弾性限度をはるかに超え、塑性範 囲に入っているものの限界強さに達するまではまだ余裕があ り、急激に変形が進行することはないと考えられる。しかし、 この状態を維持すると剛性の低下が予想されること、および 楢沢橋が多雪地域にあることから雪荷重に対する安全性に関 しては検討を実施する必要がある。

図 5-3 主桁の曲率の計算結果
