## 瀬戸大橋の塗膜評価手法

瀬戸大橋は、塗膜消耗予測から平成18年度から全面塗替塗装を開始する。これに先立ち、塗替順序など塗替塗装計画を検討するため、パネル毎の塗膜劣化状況を把握する詳細な塗膜調査を実施した。本報は、平成16年度に瀬戸大橋で実施された塗膜調査について述べる。

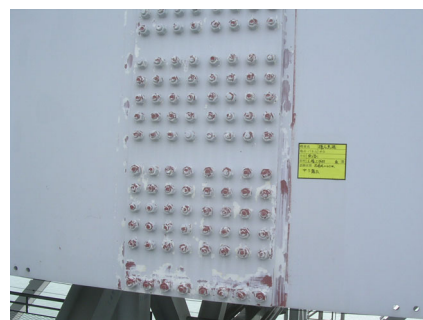
「透け調査」は、目視にて透けているか否かを各部材の面について行う。評価は、調査箇所（各部材の面）に対する透けている箇所数（面数）の割合（%）で表す。（写真-1 参照）  
「付着性調査」は、布ガムテープを貼付け、剥がした後、布ガムテープに塗膜が付着するか否かを確認する。評価は、調査箇所に対する塗膜付着箇所数の割合（%）で表す。（写真-2 参照）

写真-1 添接部の透け

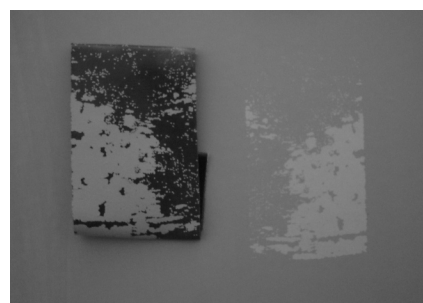
写真-2 付着性調査の塗膜剥離状況

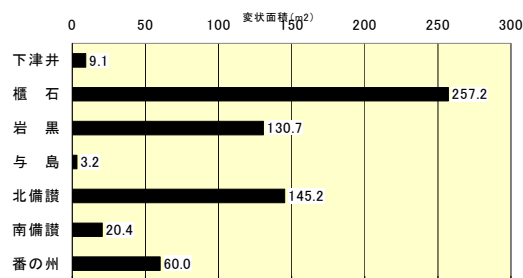
図-2 塗膜基本点検（変状面積、橋別）

平成元年～平成16年度までの橋梁毎の累計変状面積データを図-2に示す。塗装全体面積に対しては非常に小さいが、変状面積が多いのは、櫃石島橋、北備讃瀬戸大橋、岩黒島橋の順である。

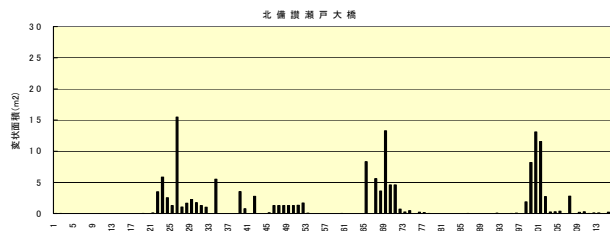
図-3 塗膜基本点検（パネル別、北備讃瀬戸大橋）

橋梁毎・パネル別に見ると、変状面積は特定橋梁・パネルに

集中している。（図-3参照）

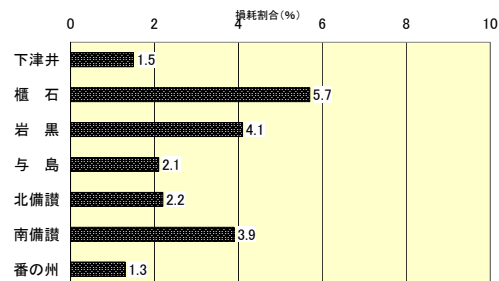
図-4 透け調査（橋別）

橋梁毎の透けが発生している割合（％）を図-4に示す。橋毎に見ると、櫃石島橋が平均5.7%でもっとも高かった。透けは、基本点検による変状および付着性に比べれば発生率はかなり低く、主構の添接部、エッジ部など現場塗装部、塗装困難部に集中していた。また、東側と西側では差が見られなかった。

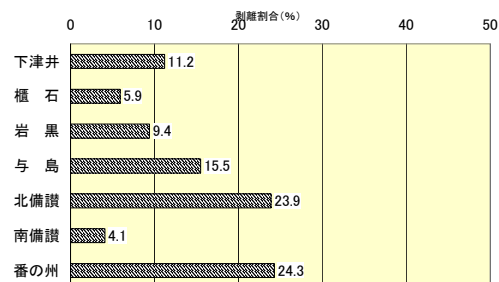
図-5 付着性調査（橋別）

橋梁毎の塗膜の付着力が低下し、塗膜剥離が確認された割合（％）を図-5、図-6に示す。塗膜剥離の割合が最も高かったのは、番の州トラス橋、次いで北備讃瀬戸大橋で20%を超えていた。剥離は、上塗りの剥離がほとんどであった。特定部材に集中しているような傾向は見られず、西側のほうが東側より多かった。

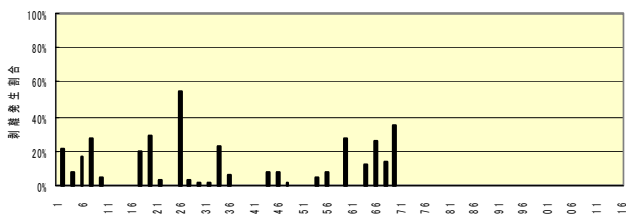
図-6 付着性調査（パネル別、北備讃瀬戸大橋）

パネル別に見ると、基本点検の変状と同様、特定のパネルに集中している。

瀬戸大橋は、7つの橋梁が同時供用しているが、塗膜の変状・劣化の発生割合は、橋毎に明瞭な差が見られ、また特定のパネルに集中していた。瀬戸大橋は、一つの橋梁でも複数の塗料メーカー、製作メーカー及び工場で行われている。現在、これらの相関性について分析を進めている。また、塗替塗装は、一つの橋梁で5～6年を要する。このため、変状・劣化の集中しているパネルを優先的に進めていく予定である。
