## 地すべりの影響を受ける橋梁上部工の変状と応急工事

西日本旅客鉄道(株) 正会員 ○ 小林 祐輝  
 西日本旅客鉄道(株) 吉田 剛  
 西日本旅客鉄道(株) 形部 敏弘

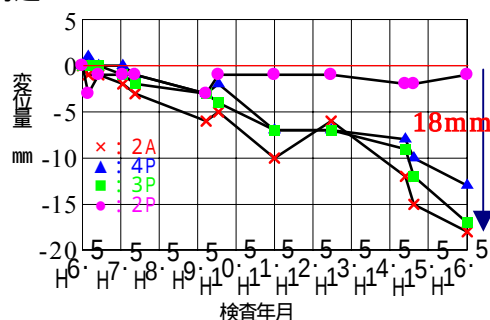
図 - 2 下部工の移動量

下部工の時系列変位としてH6年より橋脚間の光波測量による変位量の測定を行い、地滑り変位と径間縮小の因果関係について観測を行ってきた。光波測量は1Aを基準点、1A—2Pを基準線に3P, 4P、2Aの移動状態を観測する形で進めてきた結果、H6年から10年間に、基準点から2Aまでの距離では18ミリの縮小（図-2）、また2P・3P間において16ミリの縮小がおきている。橋りょう下部工関係としてはH2年3月、1Pから3Pをボーリングにより橋脚の安定度を調査し、橋脚下面の根入長は、ほぼ図面通り、根部地質は転石混じり砂礫で安定しているという結果を得ている。又、H6年2月には橋脚の衝撃振動試験により全ての橋脚において健全と判定されている。
