ECC で上面増厚した鋼床版の水没下における挙動

鹿島建設株式会社土木設計本部	正会員	○藤代	勝
鹿島建設株式会社技術研究所	フェロー	坂田	昇
独立行政法人土木研究所寒地土木研究所	正会員	三田村	浩
大阪工業大学	フェロー	松井	緊之

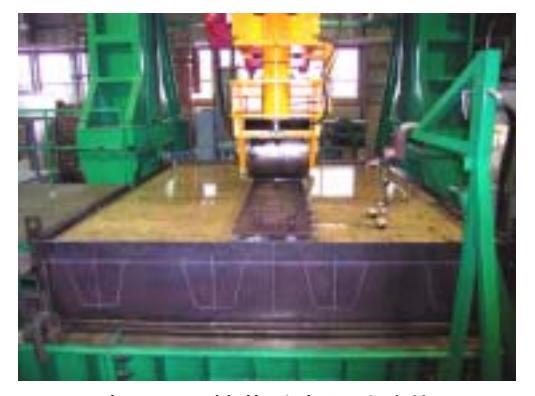
写真-2 輪荷重走行試験状況

著者らはこれまでに様々な検討を実施し、一般的な環境下における本工法の疲労耐久性を確認しているが、 RC 床版の疲労耐久性は水の影響により大きく低下することが知られている.そこで、ECC で上面増厚した鋼床 版において、写真-2に示す輪荷重走行試験機を用いて実物大の実験を行った.実験は完全水没の影響を考慮 して、載荷版に拘束された ECC と鋼床版内部の水に圧力が生じる状態を想定して疲労耐久性に及ぼす水の影響

について検討した.その結果,荷重が大きく,かつ完全水 没下の環境となることで,鋼床版のたわみおよび鋼床版の 応力のいずれも急速に増加した.また,荷重載荷位置近傍 からのひび割れから水の噴出しも確認され,主桁支間中央 付近の ECC が割れている状態が確認された.また輪荷重の 移動時に発生する間隙水圧を動的計測するため,鋼床版下 面から孔を開けて ECC と鋼床版(防水層)の間の間隙水圧 を計測した.その結果,図-2に示すように中央部におい て最大 1.2MPa もの水圧が計測された. ECC はこの間隙水 圧により,ひび割れ内での水圧作用と, ECC と鋼床版の間 の水圧作用により破壊されたことが考えられる.

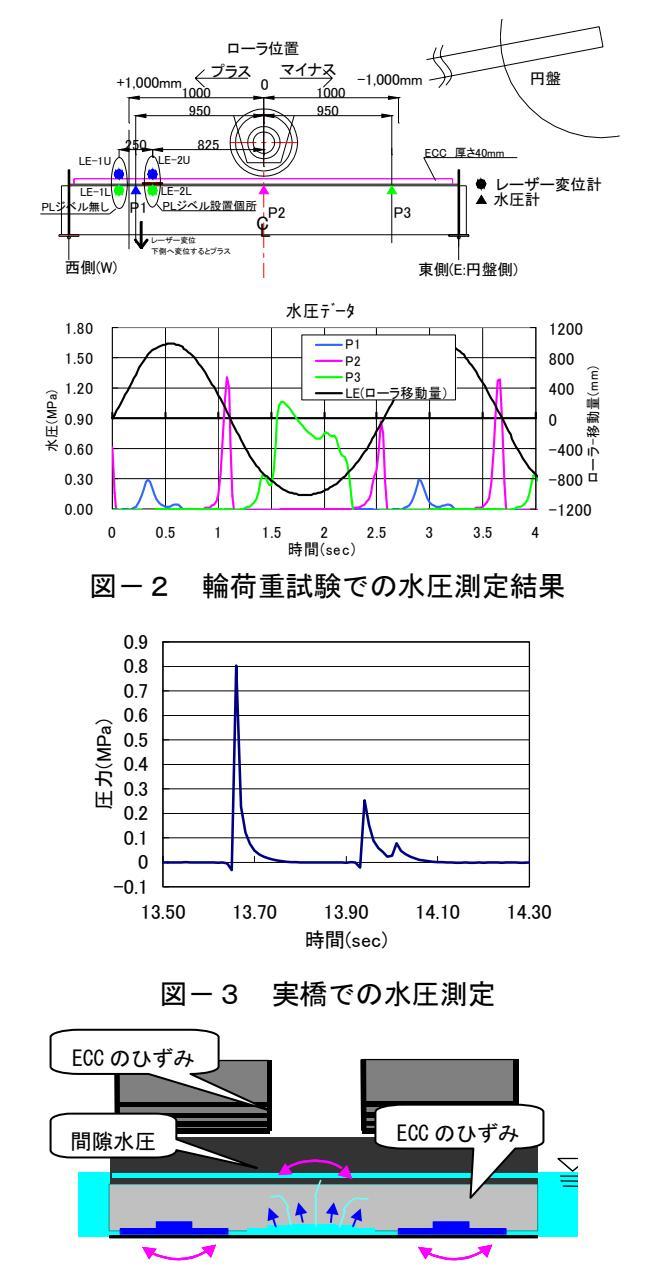
図-4 ECC と鋼床版の間隙水圧イメージ 参考文献

ひび割れ内での水圧作用はひび割れを進展させ,輪荷重 走行試験の結果,ひび割れが水平方向にも進展しているこ とをコア供試体により確認した.これは,荷重が繰返し作 用すると,疲労強度に関係なく水圧により低サイクルで破 壊する可能性があるためと考えられる.また,ECCと鋼床 版の間では,移動する輪荷重載荷位置とPLジベルによる 複雑な境界条件により,図-4のような損傷が進むことが 考えられる.ECCのひび割れが進展した後は移動する輪荷 重の作用により水没下のECCが摺磨きを受け,ブロック化 すると考えられる.実橋では車輪の通過する位置が一定で なく,かつタイヤの種類や幅も異なるため,試験よりもさ らに複雑な水圧の発生状況になることが考えられる.
