横浜ベイブリッジのケーブル被覆損傷の一考察

首都高速道路(株)

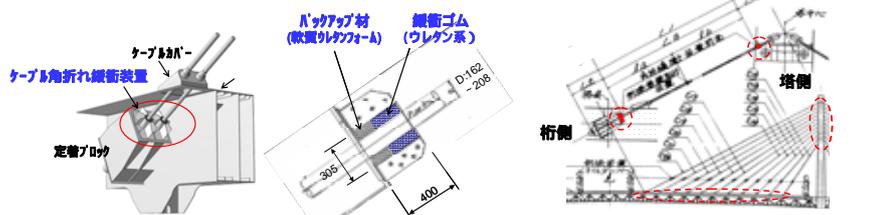
図-2 ケーブル角折れ緩衝装置

ケーブル定着部には、図-2 に示すように、ケーブルの角折れを防止するためのケーブル角折れ緩衝装置が主構側と塔側にそれぞれ設置されている。いずれも、図に示すように厚さ 10mm のポリエチレンで被覆されたケーブルの周りに、ウレタン系の緩衝ゴムを充填した構造となっている。

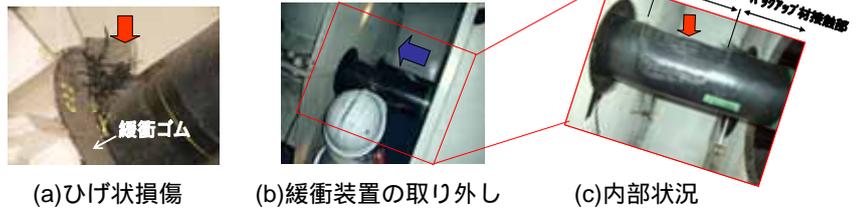
図-3 ポリエチレン被覆の融解損傷

この角折れ緩衝装置付近で、図-3(a)に示すように、ひげ状の損傷が発見された。ひげ状のものを成分分析した結果、ポリエチレン被覆と同じ材料であった。ケーブル緩衝装置を取り外して、内部を目視確認したところ、図の(c)に示すように、緩衝ゴム接触部でポリエチレン被覆の上側に融解損傷がみられた。ひげ状のものは、融解したポリエチレン被覆から生成されたものと推測される。ポリエチレンの融点は 131~134℃、ウレタンの融点は 150℃であるため、何らかの状況でこれらの材料間に高温が発生した場合、ポリエチレン被覆の方が融解損傷する可能性が大きい。主構側のポリエチレン被覆の融解損傷箇所を図-4 に示す。現在までの損傷は、全ケーブル 176 本中 27 本(約 15%)で、中央径間中央付近と側径間の端橋脚側のケーブルに多い傾向がみられる。

今後、ポリエチレン被覆の損傷箇所の補修を行う予定である。融解損傷の対策については、面圧を開放して再セットし、円周亀裂はケーブルの腐食を防ぐため、シーリングを行う予定である。

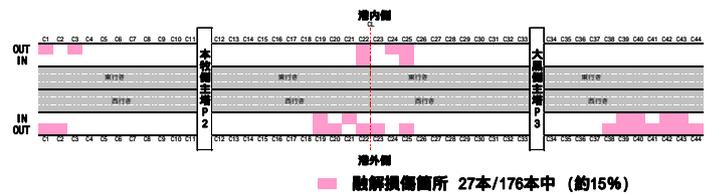
図-4 ポリエチレン被覆の融解損傷箇所

以上のように、一般国道357号の桁架設によって、ケーブル緩衝装置付近のケーブル上面に面圧がかかる状態となったと考えられる。また、実橋計測の結果、2007年7月の台風4号の接近時にポリエチレン被覆の温度上昇とともに、ケーブルに大きな加速度が観測された。このことから、ポリエチレン被覆の融解損傷の発生要因としては、面圧のかかる状態でケーブルに大きな加速度の振動が加わった可能性がある。ポリエチレン被覆の円周亀裂については、ケーブル張力の増加による局部的な伸びが要因の一つとして考えられる。

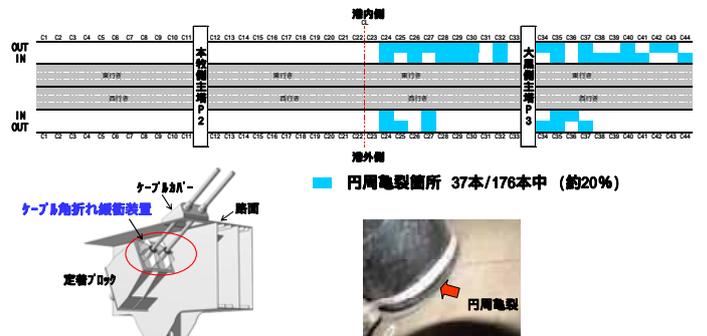
図-5 ポリエチレン被覆の円周亀裂箇所

2007年8月の点検では、図-5 に示すように、角折れ緩

衝装置の緩衝ゴム端で、ポリエチレン被覆に円周状の亀裂が多く発見された。現在までの損傷は、全ケーブル176本中37本(約20%)で、中央支間中央を境に片側に多い傾向がみられる。融解損傷と円周亀裂の両方の損傷が生じているケーブルは3本のみである。

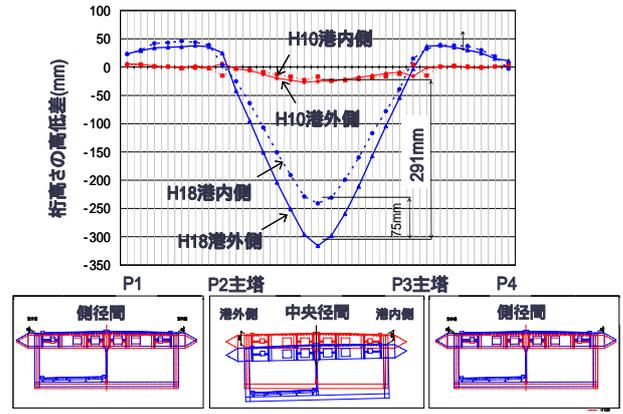
図-6 主構の高さの測量結果

1998年と一般国道357号供用開始後の2006年に計測した主構の縦断高さの計測結果を図-6に示す。横断面図の鉛直変位は10倍に拡大表示している。港外側の中央径間中央の縦断高さは291mm下降しているが、一般国道357号の桁架設による影響は、桁架設前の検討で、360mmの下降量と予想されているため、想定範囲内と考えられる。

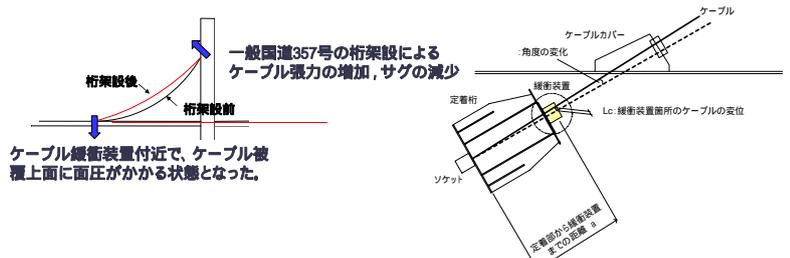
図-7 桁架設によるケーブルたわみの影響

一般国道357号の桁架設によって、図-7に示すように、ケーブル張力が増加して、サグが減少すると考えられる。静的立体解析で、建設時と一般国道357号の桁架設後のケーブル緩衝装置でのケーブルのたわみ差を求めた結果、約12mm変位すると予想される。このように、ケーブル緩衝装置付近で、ケーブル上側に面圧がかかる状態となったと考えられる。

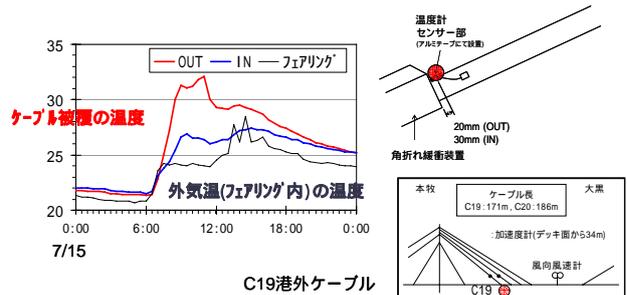
図-8 台風4号でのポリエチレン被覆の温度計測結果

ケーブル緩衝装置近傍のポリエチレン被覆(IN,OUTケーブル)とフェアリング内に温度計を設置して、2007年2月8日から年間を通じて計測した。この結果、唯一であるが、2007年7月15日に首都圏に接近した台風4号(最低気圧930hpa)の時に、図-8に示すように、ポリエチレン被覆の温度がフェアリング内の外気温を超える現象が確認された。この時には、ポリエチレン被覆と緩衝ゴム間に、摩擦熱が生じたものと推測される。

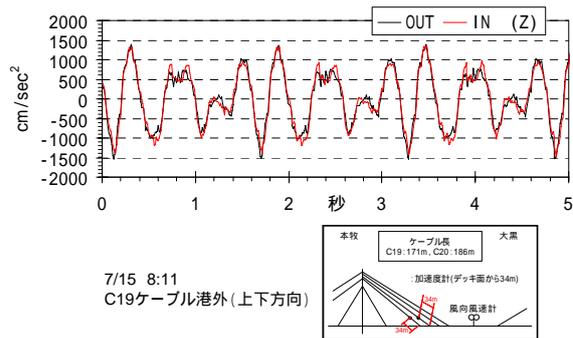
図-9 台風4号でのケーブル加速度の計測例

年間を通じてケーブル加速度の観測を行った。台風4号接近時のケーブル加速度波形の一例を図-9に示す。加速度計は中央径間の長さ172.7mのケーブルで、路面から約34mの位置に設置している。並列ケーブルの振動は同位相で、1,500cm/sec²程度の大きな加速度がケーブルに生じていることがわかる。なお、ケーブルの振動現象の詳細については、別途報告したい。
