## 鋼鉄道橋における高耐候性鋼材を採用したローゼ桁の構造と製作

鉄道建設・運輸施設整備支援機構 正会員 藤原 良憲  
 鉄道建設・運輸施設整備支援機構 正会員 坂巻 清  
 駒井鉄工 正会員 ○井田 明志

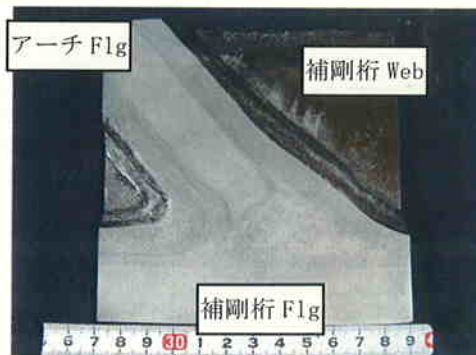
写真-1 断面マクロ（起拱部）

溶接部に対する品質確認試験として、超音波探傷試験とコーナー部近傍での断面マクロ観察を行った。超音波探傷試験を行った結果、溶接部からきずは検出されなかった。写真-1 に起拱部溶接施工試験の断面マクロを示す。断面マクロ観察の結果、溶接部の強度に影響を与える有害なきずは確認されず良好な結果が得られた。

施工にあたっては鋭角側の施工を先行して行い、はつり側を鈍角側に設けることで溶接施工性の確保を図った。また、溶接欠陥の発生を抑えるために、溶接線が交差するコーナー部に溶接始末端を設けない溶接手順を定めた。

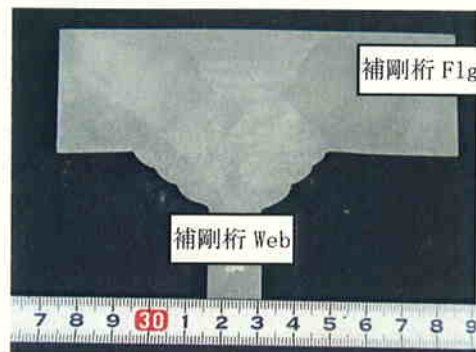
写真-2 断面マクロ（スリット端部）

溶接部に対する品質確認試験として、超音波探傷試験および断面マクロ観察を行った。断面マクロ観察では板組み変化部を 10 mm ピッチでスライスして断面の変化を確認した。超音波探傷試験を行った結果、溶接部からきずは検出されなかった。また、フランジに余長を設けることで探触子の走査範囲を確保し、超音波探傷試験の精度を向上させることが出来た。写真-2 に補剛桁格点ガセット部施工試験の断面マクロ（スリット端部）を示す。断面マクロ観察の結果、溶接部の強度に影響を与える有害なきずは確認されず良好な結果が得られた。

施工にあたっては、施工範囲において最も未溶着の発生しやすいスリット端部の溶接品質の確保を優先し、はつり側を桁外面に設けるとともにスリット端部に溶接始末端を置かないよう施工手順を決定した。また、補剛桁フランジに余長を設けることで非破壊検査精度の確保を図った。

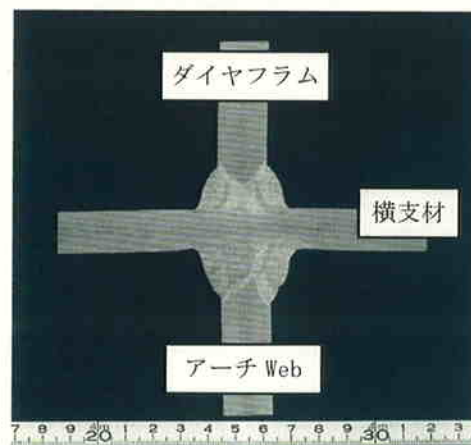
写真-3 断面マクロ（剛結部）

溶接部に対する品質確認試験として、超音波探傷試験を行った結果、微細なきずはあったものの判定基準を超えるきずは検出されなかった。写真-3 にアーチリブ剛結部施工試験の断面マクロを示す。断面マクロ観察の結果、溶接部の強度に影響を与える有害なきずは確認されず良好な結果が得られた。

施工にあたっては、剛結構造の拘束度の低減を目的として、支材とダイヤフラムの溶接が完了してから支材とアーチ腹板の溶接を行う施工手順とした。また、同様の目的でダイヤフラム開口部補強材の取り付けを後付け施工にて行った。鉛直材との取り付け部については前述のガセット部の施工手順を剛結部においても適用し、施工性の確認を行った。
