## 屋外貯蔵タンク内容液変化に伴う杭の挙動計測 (その1)

危険物保安技術協会 正会員 八木 高志 今井 元日  
 三井化学株式会社 吉見 寿祐 石賀 秀和  
 鹿島建設株式会社 正会員 ○竹之内 綾子 山中 宏之  
 東京工業大学 正会員 竹村 次朗

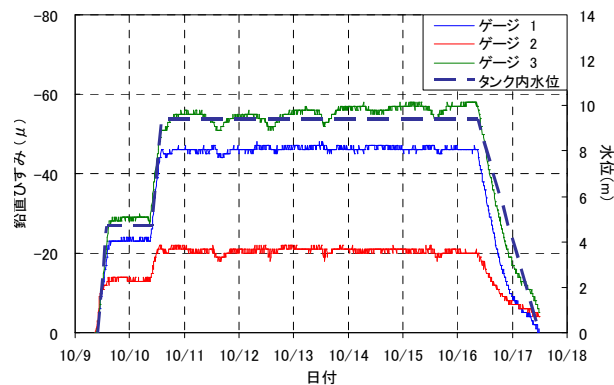
図5 ひずみ計測履歴 (杭C)

図5に杭のひずみ計測結果のうち杭Cの結果を示す。タンク液荷重の増加および減少に応じてひずみが増減していることがわかる。図6にひずみ計測結果から求めた各杭の軸力の経時変化、および満液時の軸力値を示す。なお、杭Bについては埋め戻しの際にゲージが損傷したため、図6にはA・C・Dのみ示した。各杭の軸力を算出する際には以下の点を考慮した。

- ①計測杭すべてにおいて、図3に示すひずみゲージ2の値が、ひずみゲージ1、3に対し半分程度の値となった。これは液荷重増荷に伴い外周部の杭頭部に発生する曲げモーメントの影響である。よってゲージ1、3の結果のみを用いた。
- ②満液時に一日周期で生じているグラフの凹凸は計測機器のケーブルが受ける外気温変化による影響と考えられる。そこで満液時の軸力は、外気温の影響が少ない0時、6時、18時におけるデータを平均した。

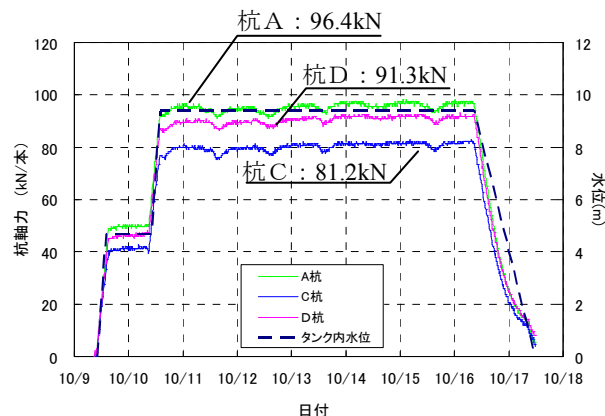
図6 軸力履歴

図6より、各杭ともタンク荷重に応じた軸力変化となっている。満液時の軸力は杭A・Dに比べ杭Cがやや小さい値となった。杭Aと杭Dはタンク中心に対し対称で周辺の杭配置が同じであるため、この違いは計測杭周辺の杭配置による荷重分担の違いと考えられる。

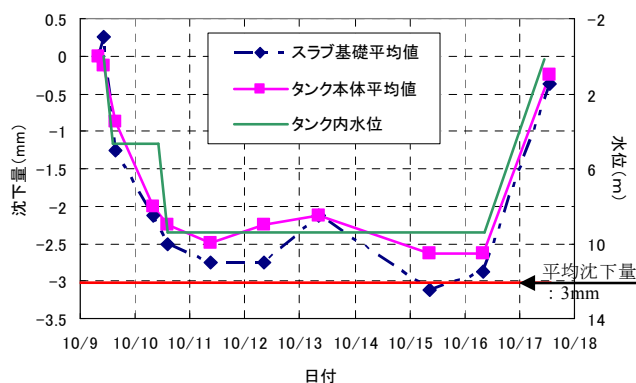
図7 スラブ沈下量

水張りによるタンク本体および基礎スラブの沈下量計測結果を図7に示す。図中の値は、タンク本体、基礎スラブともそれぞれ計測点8箇所の平均値である。

荷重変化に応じた弾性的な沈下挙動が確認でき、満液時のスラブの平均沈下量は3mm程度であった。
