# トラス橋下横構リベット接合部のすき間腐食形状評価

首都大学東京	学生会員	小山剛志
首都大学東京	正会員	野上邦栄
鹿島建設㈱	正会員	山沢哲也
(株)ケイライン	正会員	園部裕也

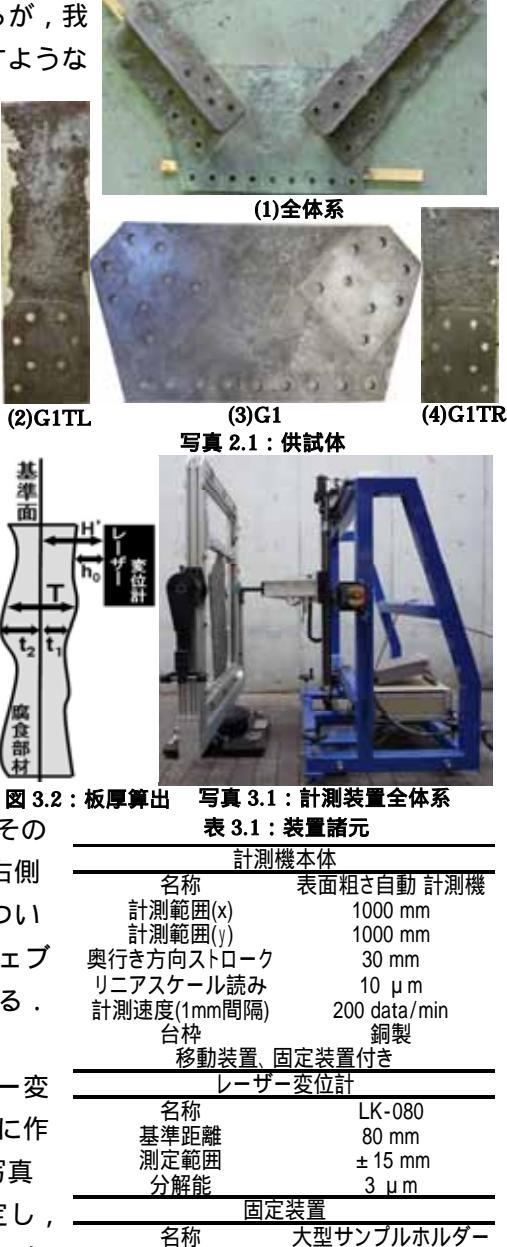
供用開始後約40年が経過し,塩害などの影響で腐食損傷が著しい ことから撤去された5径間連続トラス橋の下弦材と下横構の格点部で あるガセットプレート2体とT型断面下横構4体のリベット接合部を 対象とする.写真2.1は接合部供試体である.接合部全体系を(1)に,その ガセットプレート全体を(3)G1,ガセットプレート接触面左側をG1L,右側 をG1R,写真2.1左側下横構をG1TL(2),右側をG1TR(4),もう1組につい ても同様にG2,G2L,G2R,G2TL,G2TRTとした.T型部材フランジ,ウェブ の健全時板厚はそれぞれ11mm 9mmであり,ガセットプレートは9mmである.

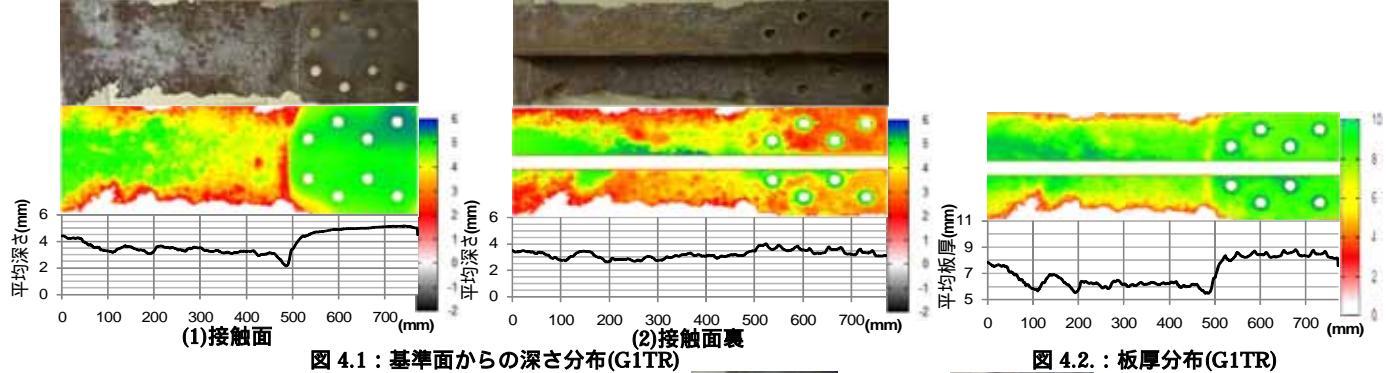
以下 G1R と G1TR について計測結果を記述する.図4.1 と図4.3 は各々下横構 G1TR,そのガセットプレート G1R の接触面表,裏の写真,基準面からの深さコンター図,任意断面の平均深さ分布図であり,図4.2,図4.4 は各々 下横構およびガセットプレート接触面の板厚のコンター図,任意断面の平均板厚分布図である.平均深さおよび 平均板厚分布図の縦軸はT型下横構長手方向に垂直な断面の平均深さ,平均板厚であり,横軸が断面位置である. 図4.1 (1)より長手方向の平均深さ分布は2.14~5.20mm であり,ガセット接触部とそれ以外との境界が特に減厚 している.(2)は不均一全体腐食を示しており,リベット接合跡がほとんど減厚せず,その周辺がドーナツ状に減 厚している.図4.2 において,接合部の平均板厚接触面裏の腐食減厚の影響が支配的であり,(1)と同様に接触部 とそれ以外との境界が減厚している.図4.3 および図4.4 のガセット接触面右側 G1R の腐食状況は下横構接合面 と同様の結果が得られた.

- (1) 接触面におけるすき間腐食はほとんど確認できない.
- (2) 下横構において,接触面とそれ以外の部分との境界部が特に減厚している.
- (3) 接合部の板厚は接触面裏側の凹凸が反映され,下横構の板厚においては, 接合部の方が非接合部と比べ板厚が残っている.
- (4) 接触面裏においてリベットの跡に腐食がないが,それを囲う様にしてドーナツ状に腐食減厚している.

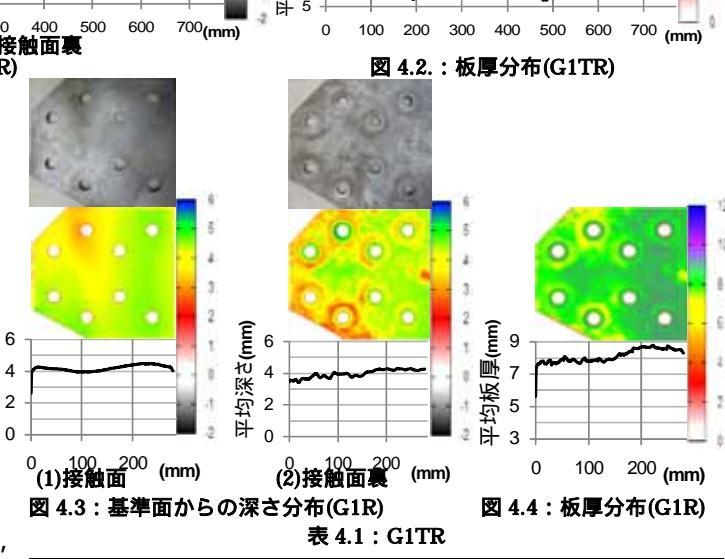
次に下横構およびガセットプレートの接触面に 着目し,図4.5に示す様な線 ~ 上,接触面全 体について標本数,基準面からの平均深さ,その 標準偏差を求めた.図4.5に示すように線 ~ はリベット孔同士の中央を通り, 点線の内側領域 を設定した.点線は部材最端のリベット孔に接し Ĩ ている.得られた結果を表4.1(G1TR),表4.2(G1R) ) ₩ ₩  $\tilde{\Omega}$ に示す.表4.1の下横構において,線 ~ Fω 平均深さは 4.1~5.24mm であり,標準偏差は 0.10 ~0.15mm である.接触面全体は各々4.95,0.32 で あり、表面の凹凸が少ないことがわかる、参考までに、 接触面以外全体の平均深さと標準偏差を示したが,接 触面と比べての平均深さ1.5mm以上減厚,標準偏差は 接触面全体で約5倍,線上で約10倍表面の凹凸が大 きい.表4.2のガセットプレートも表4.1と同様に表 面の凹凸が少ないことがわかる.さらに G2TR, G2R 部材についても同様の傾向を有する結果が得られた.
