## 高松城天守台解体時の石垣背面地盤変状調査

関西地盤環境研究センター	西田一彦
高松市教育委員会	大嶋和則
大阪産業大学	金岡正信
中村石材工業(株)	北園和憲

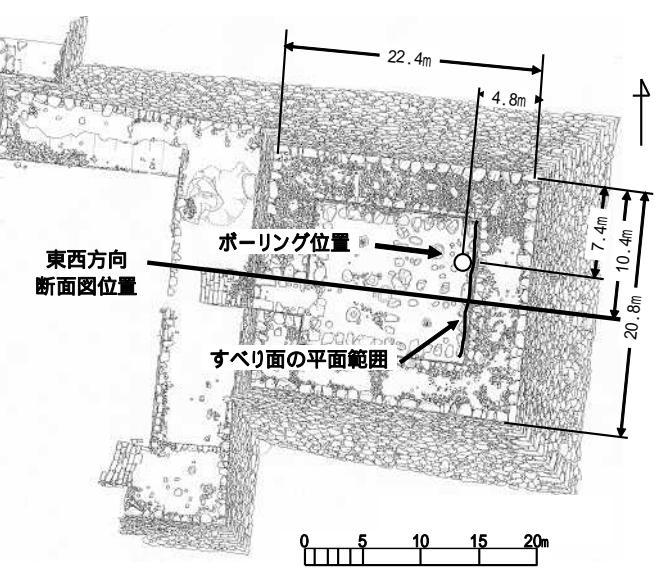
図 - 1 解体前の石垣状態の概観説明図

解体前の石垣状態の概観説明図を図-1に示す。石 垣天端の長さは,東西方向で20.8m,南北方向で22.4 mであり,石垣高さは13.1m程度である。石垣内部 でのボーリング調査結果を図-2に示す。図-3に解 体状況を南北方向と東西方向の石垣天端中央部での断

特に重要な石垣背面地盤変状として,石垣解体作業を進める中で,図-3中に示す東西断面の実線表示する部分ですべりが明確に観察された。ま た,東西断面ではスベリの平面範囲は,図-1中に実線で表示した範囲の 上端盛土面上で確認できた。それに対し,南北方向では盛土内部ですべり の観察ができたが,上端盛土面上には現れていない。図-4に図-3南北 断面中に 印で示す標高8~9.5mのすべりの最上部に位置する部分を写 真表示する。約14cmのズレが確認できた。

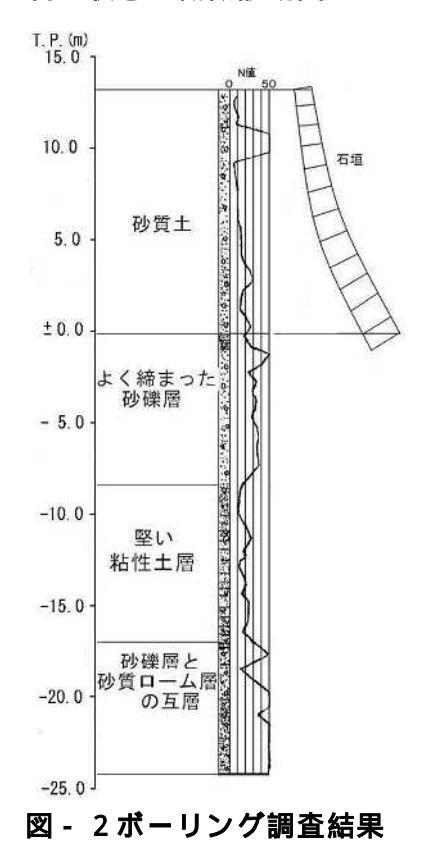
石垣背面地盤である天守台の盛土はN値10~20の砂質土が中心であり 解体作業時に採取した不撹乱試料で行った土質試験結果では内部摩擦角は 約45°と大きく,天守台築造後約400年間の間で土の固化現象が生じて いると判断できた。基礎から下にはN値30~40の砂質土層,非常に硬い 粘性土層と続いている。

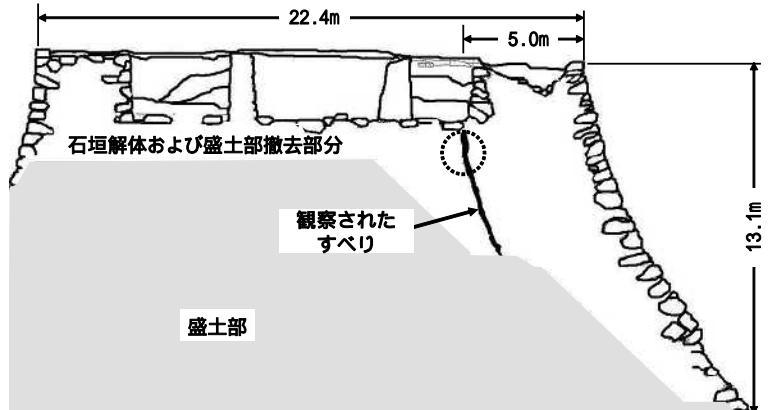
図-3 地盤·石垣断面図(東西方向)

面図を示す。石垣解体は,図-3中に示す範囲で石垣背面地盤と基礎石垣 部を残すように,段階的に行われた。

解体作業時に地盤内に観察されたすべりの方向は、石垣下部に向かっていると判断できた。石垣下部でのはらみ出しとリンクして発生した盛土地盤内でのすべり現象と考えられる。図-5にすべりの生じた範囲にある東

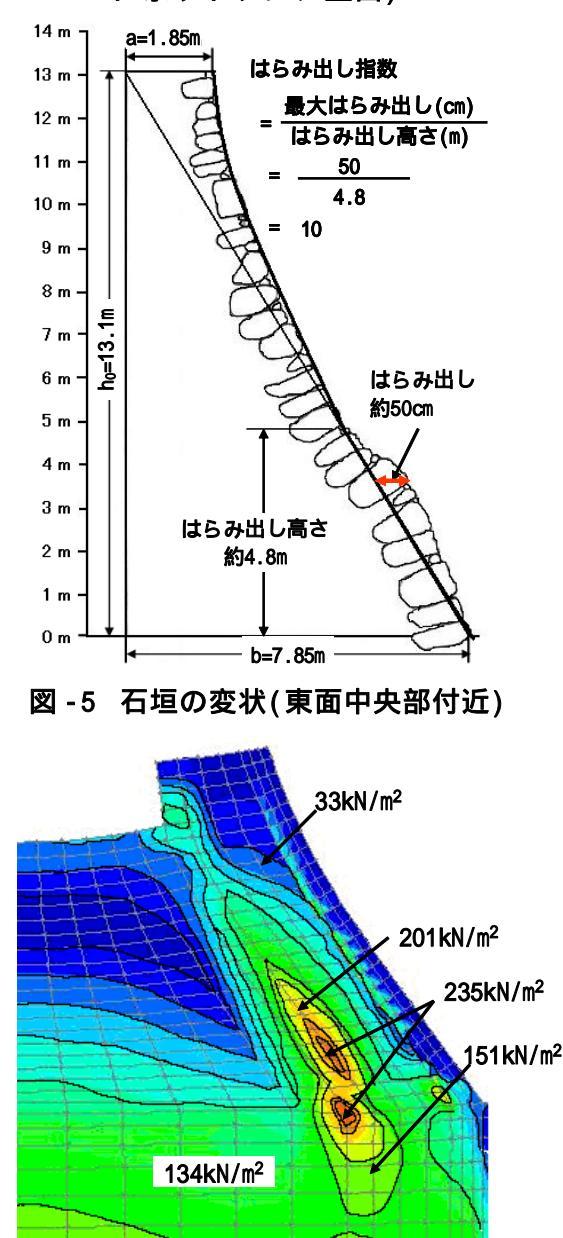
西方向の石垣の変状を示す。約50cmのはらみ出しが 生じている。はらみ出し指数は10と大きい<sup>1)</sup>。石垣変 状と石垣背面地盤でのすべり現象は,天守台内部地盤 がどのような力学状態にあったかを考える貴重な痕跡 である。

次に,この力学状態を検討するため有限要素法解析 を,図-2に示す地盤条件で入力条件を算定し行った<sup>2)</sup>。 最大せん断応力の解析結果の天守台部分を取出して 図-6に示す。図より134 ~ 235 k N /m<sup>2</sup>の大きい最大 せん断応力が生じている部分の位置と方向は,図-3に 示したすべりが生じている位置と方向によく一致して いることがわかる。図-5 で示したような石垣変状が 生じた場合に最もすべりが生じやすい部分であると考 察できる。
