# 防音壁補強鋼板の樹脂注入方法確認試験についての報告

サンコーテクノ株式会社  
JR東日本研究開発センター

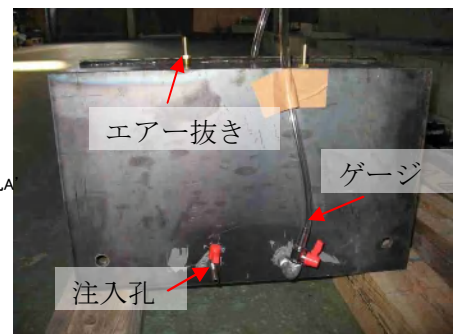
写真-1 ゲージ取付状況

防音壁を模擬した図-1 に示すコンクリート体と補強鋼材を製作した。壁状部材の壁厚は 160 mm、補強鋼材は、コンクリート体との接着範囲がコの字形状となっており、壁状部材を上側から被せるように設置した。試験体形状は、樹脂注入厚さを 5 mm とし、鋼材の注入孔とエア抜き孔の間隔を、約 1.5m とした。通常、樹脂注入時には、目視で充填状況が把握できないため、外側鋼板をたたきながら打音による充填状況確認が一般的である。本試験では、写真-1 のように注入孔近傍に孔を明け直角ニップルに透明ビニールホースを上向きに取り付け、注入を目視可能なゲージを設置した。

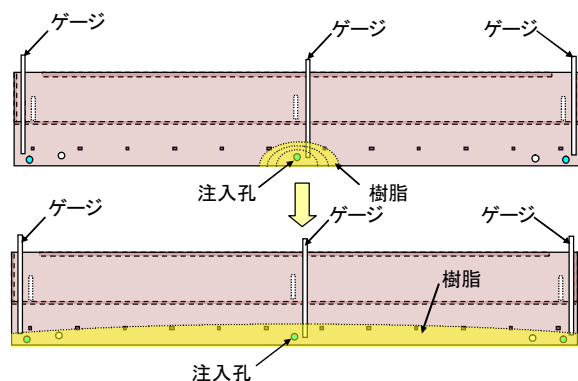
図-2 注入状況確認（樹脂の流れ）

一部シーリングから漏出が確認されたため、水抜きバルブより蛍光着色水を抜いた後、漏出箇所の再シーリングを行った。その後、電動式ポンプを用いて樹脂注入を行った。樹脂の充填不良をなくするため片側ずつ充填する必要があるため、ゲージにより随時目視確認し、樹脂の流れ方を確認しながら注入した。結果として、図-2 に示すような樹脂充填の流れを推定できた。なお、事前に蛍光着色水にて確認作業を行ったため、樹脂注入時には、漏出は認められなかった。

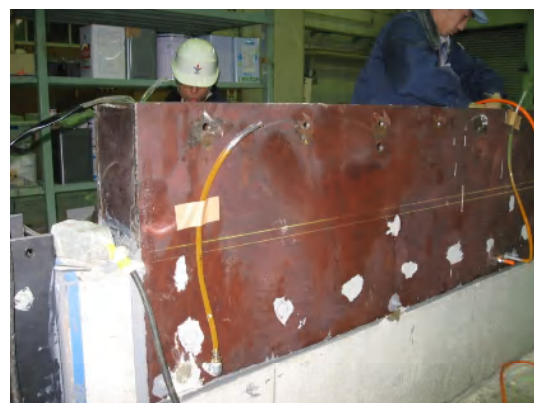
写真-2 着色水によるシーリング状況確認試験

(2)で述べたシーリング材を用いて、補強鋼材の周囲をシーリングした。シーリング材硬化後、写真-2 のように樹脂注入前にシーリング状況の不具合を発見するため、蛍光着色水を注入した。

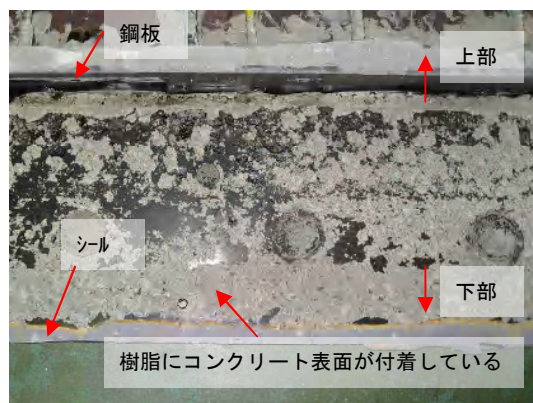
写真-3 側面部硬化後充填状況確認

樹脂硬化養生後、試験体を解体して樹脂の充填状態と硬化状態を確認した。写真-3 のように側部面について樹脂の充填状況は、空隙が一部見られたもののほぼ充填でき、完全に硬化し、試験体のコンクリート表面が樹脂の付着力によって剥がれていることから鋼材とコンクリートは十分接着していた。また、天端部樹脂は、写真-4 のように試験体の壁部天端角部分にエア溜まりが確認できたが、硬化は完全であった。

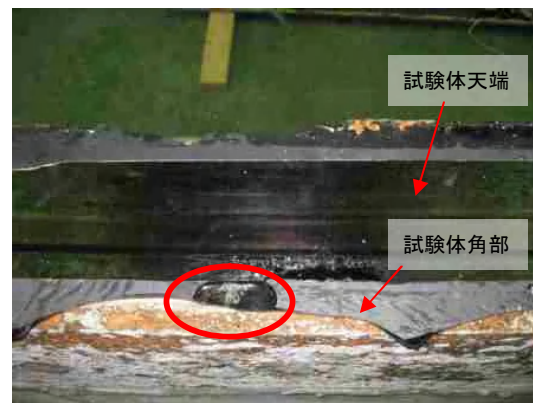
写真-4 天端角部エア溜まり

エア溜まりが出来た原因は、注入孔とエア抜き位置が同位置であるためと、天端角部にエア抜きが無かったためと考えられる。今後の課題として、エア抜きの間隔を狭めて、かつ角部に設けることで充填度が向上されるかを検証する必要がある。
