名古屋堀川におけるヘドロの堆積状況と溶存酸素量の調査

大同大学大学院 学生会員 平松 都利
 大同大学 正会員 大東 憲二

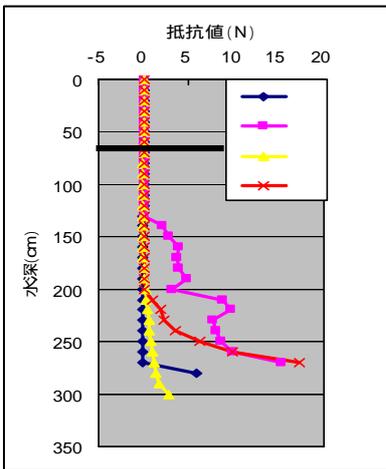
図4 高感度コーン貫入試験結果 (500N 試験機) (松重閘門 ~)

調査結果を図4(平成21年1月12日調査)と図5(平成21年3月12日調査)に示した。まず、潮位に差があったため、図4中に図5の水深0mの位置を示した。図4の結果からは、ポイント地点は、他の地点と比べると比較的軟らかいヘドロが堆積していることが分かる。数値にばらつきがあるのは、コーンを押し進めていく時に硬さの違うヘドロ層を通過するためだと考えられる。ポイント、地点では水深約2mから抵抗値が増加している。そして、水深約2.6mから3mで川底に達し、測定が終了している。詳しく見てみると、ポイント地点では水深約2.0mから抵抗値が大幅に増加している。これは、比較的硬いヘドロが堆積しているものだと考えられる。

2種類の高感度コーン貫入試験装置を使用し、それらの測定結果を比較することで、ドロの堆積状況をより正確に把握することができた。これにより、松重閘門付近には約2.0mのドロが堆積していることが確認できた。また、100Nコーン貫入試験によって得られた抵抗値の変化から、比較的軟らかいドロと硬いドロが互層で存在していることも確認できた。さらに、松重閘門付近のようなよどみ(比較的川の流れが緩やかな箇所)では、多くのドロが堆積してしまうことも今回の調査結果から確認できた。

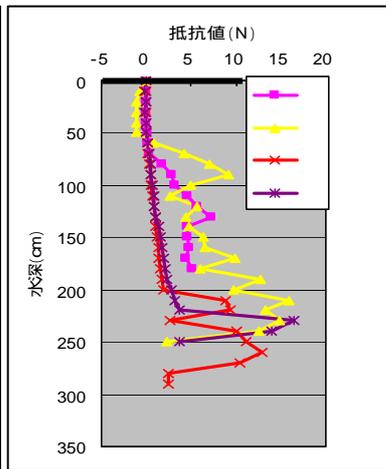
図5 高感度コーン貫入試験結果 (100N 試験機) (松重閘門 ~)

図5の結果からは、ポイント、地点では干潮時ではあったが水深約50cmのところまでドロに接触している。こちらの結果の抵抗値にばらつきがあるのは、ドロ層の硬さに違いがあるのと、100Nのコーン貫入試験機が小さな抵抗値の変化も読み取っているためであると考えられる。

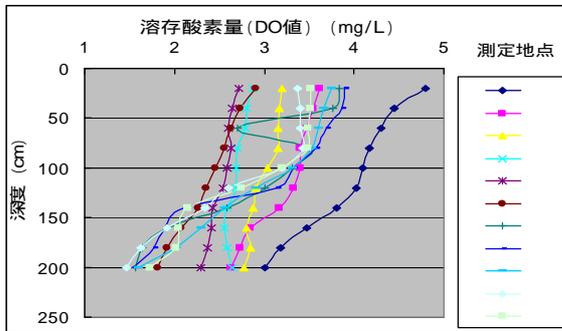
図7 DO値の測定結果

調査結果を図7に示した。測定地点では、他の測定地点よりも高いDO値となっている。これは、測定地点側の護岸から水が一定時間放流されていたため、水面が波立ち、水中に酸素が溶け込んでいたためであると考えられる。測定地点、では、DO値が大きく変化していないことが分かる。これは、放流の効果が川の反対側まで行きわたっていないためであると考えられる。測定地点では、水深約60cmでDO値が大きく変化しているが、これは水中でDOメーターが何か当たり揺れた可能性がある。また、全体的に水深100cmを過ぎたところからDO値が急激に低下していることも分かった。水面から200cmまでで約2.0mg/LもDO値が低下していることが確認できた。

DOメーターによる溶存酸素量の調査結果からは、納屋橋付近では護岸からの放流によって水中の溶存酸素量が増加することが確認できた。また、水深が深くなるにつれ、溶存酸素量が低下することも確認できた。今回の調査から、川底に堆積しているドロが酸素を消費し、堀川は生物が生息しにくい環境であることが確認できた。
