# 鋼床版トラフ溶接部への強制加振による疲労亀裂に関する考察

中井商工㈱	正会員	連	重俊	中井商工㈱	正会員	嶋本	勝
中央大学	正会員	平野廣和		大阪市立大学	正会員	北田俊行

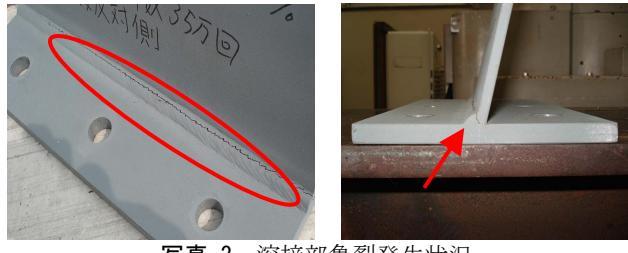
**写真-3** 溶接部亀裂発生状況

剛性が低下しはじめ約22万回で溶接部において亀裂を 目視で確認することができた.写真-3 に亀裂の発生状 況を示す.また、2回目の実験では降伏値の20%の荷重 を±0.8mmのストロークで制御し加振を行ったところ、 約200万回で剛性が低下しはじめ、約350万回で溶接 部において亀裂を目視で確認することができた.また 図-4の変位条件±0.8mmの曲線が所々連続でないのは、 観察は昼間のみで、夜間は油圧式支リンダーを停止さ せていたことにより、亀裂を目視で確認するまで数日 にわたり継続して加振を行ったためである.

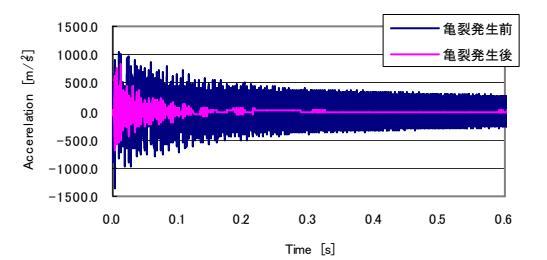
写真-4 にハンマーリングによる音響特性実験状況を 示す.ハンマーリングは U リブ部分断面モデルの上方 からプラスチックハンマーを吊るし、振り子を構成し てUリブ部分断面モデルから約10cm離れた位置より吊 り下げたプラスチックハンマーを振りおろす方法とし た. 図-5 に亀裂の有無による音響特性の振動波形の比 較図を示す. 亀裂の有無によって大きな違いが見られ, 亀裂が入っている部材は振動が伝播せず、急激に減衰 していることがわかる. 図-6 には亀裂の有無による音 響特性の FFT 解析の比較図を示す. 応答スペクトルも 振動波形と同様に亀裂の有無によって大きな違いが見 られ、亀裂が入ることにより応答スペクトルの鋭利な ピークが見られなくなっていることがわかる. またハ ンマーで U リブ部分断面モデルに衝撃を与えた時の音 にも大きな違いがみられ, 亀裂が入っていない状態の ものをたたいた時はカーンという甲高い音がしたのに 対し、亀裂が入っている状態のものは、コンというよ うな鈍く響かない音がした.

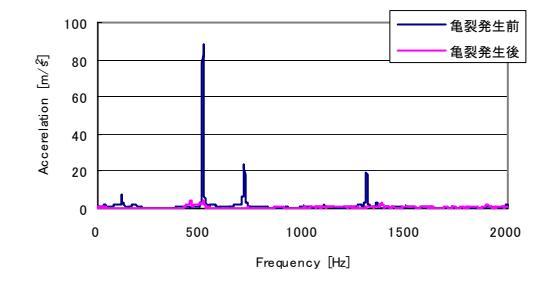
図-6 亀裂の有無による音響特性比較(FFT 解析)

亀裂発生後のハンマーリングによる音響特性が,減 衰性の大幅な増加や応答スペクトルの鋭利なピークが 見られなくなるという特徴を有していることから,こ れらを点検することで,亀裂の発見が外観目視では困 難な場合に,音響特性の確認が亀裂を発見する一つの 手段となりうる可能性がある.今後は X 線検査やハイ スピードカメラによる亀裂発生の瞬間の確認により, 可視的な現象把握が亀裂発生の予測手法の確立につな がると思われる.
