四川省都江堰の断層近傍における地震被害と表面波探査による地盤構造

神戸大学大学院工学研究科	学生会員	○齊藤	栄
神戸大学大学院工学研究科	正会員	鍬田	泰子
神戸大学大学院理学研究科		宮田	隆夫
神戸大学都市安全研究センター		洪	景鵬
四川省地質調査院		付	小方

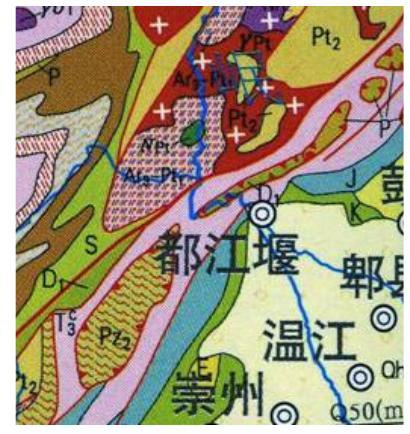
図1 都江堰地質図¹⁾

2008 年 5 月 12 日 14 時 28 分(中国現地時間)に中国四川省汶川県(Wenchuan) で汶川地震が発生した.震源断層は,四川省の四川盆地と龍門山(Longmeng shan) の境界に沿って 3 本の断層が走向する龍門山断層である.龍門山断層とは別に平 行・分岐して走向する断層がこの断層周辺に多数確認され,それらの断層でも本 地震で地表に断層変位が現れたことが確認されている.図1に龍門山断層に隣接 する都江堰(Dujiangyan)市の地質図を示す.都江堰市には地質の境界線付近に 断層が走向していると考えられるが,現在の活断層地図には断層線は描かれてお らず,今後これらの調査が急務であるといえる.これまで活断層の評価手法とし てはトレンチ調査のような地質・地形学的な方法が中心であったが,近年では人 工振動源を用いた物理学的な手法も取り入れられている.著者らは 2009 年 6 月

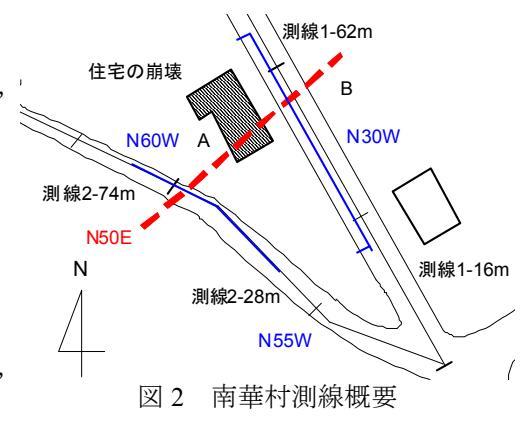
南華村は、都江堰市街地の外れにある農業集落である.市街地の中層鉄 筋コンクリート構造の住宅と比べ、平屋または二階建ての戸建住宅が多く、 鉄筋コンクリート柱が入っていない焼レンガの組績造住宅もある.図2に 調査箇所の概要図を示す.測線1,2は舗装されていない農道上にある. 住民の話によると、地震時には各測線上に地盤の隆起や亀裂が見られた. 路面上の走行方向の亀裂は埋め立てられ、地震直後の様子は分からなかっ たが、測線1の40mの位置で道路を横断するように亀裂が入り、その延 長線上では西側でA地点に位置する住宅の基礎にも亀裂が伸展し(写真1), 1階南側の部屋にのみせん断亀裂が入っていた.建物のせん断亀裂から、

キーワード 表面波探査 断層 都江堰 四川地震 連絡先 〒657-8501 神戸市灘区六甲台町1神戸大学大学院工学研究科 TEL078-803-6047 北側地盤が南側に押し出すような力が加わったと考えられる.また,測線1の東側の畑B地点にも地盤の北側が30cm ほど隆起(写真2)していることを確認した.

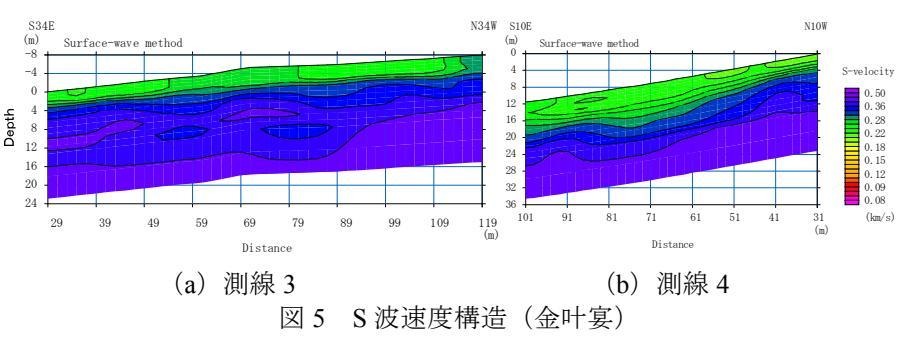
世界遺産である都江堰の堰近傍にある金叶宴は山麓にあり,斜面地 は集合住宅の団地が建設されている.本地震により建設中の3階建 RC 集合住宅に甚大な被害を受け,周辺の既存集合住宅と比べても本地域 の被害は局所的で甚大であった.図4に調査箇所の概略図を示す.現 地調査により被災構造物の基礎地盤(C地点)に北東に42°傾斜した 三畳紀の砂岩層と黒色泥岩層とが露出しており(写真3),さらにその 南側 I 地点では3m 近くある鉛直壁の直下に露頭している北に42°傾斜 した白亜紀の地層(写真4)が確認できた.したがって,地層が破砕 している地盤境界地域には断層があると考えられる.

測線3,4のS波速度構造を図5に示す.層厚はやや異なる が、いずれの測線についてもS波速度の値はほぼ一致してお り、地層の連続性があることが確認できる.しかし、調査に より確認した断層面のようなS波速度構造の変化は見られな かった.測線3については黒色泥岩が確認できた位置に速度 構造の変化が期待されたが、深度22mまでのS波速度構造に

顕著な地盤の起伏は現れなかった.しか し, 測線4では中央部分に硬い基盤層の 起伏がみられた.表面波探査では小規模 ながら断層変位が読み取れるので,地形 や現地の地盤の状態, 地震の被害などか ら総合的に判断して断層があると考え られる.
