横リブ現場継手部に開口を有する鋼床版の疲労損傷(その2)

首都高速道路株式会社	正会員	中村	充
首都高速道路株式会社	正会員	中野	博文

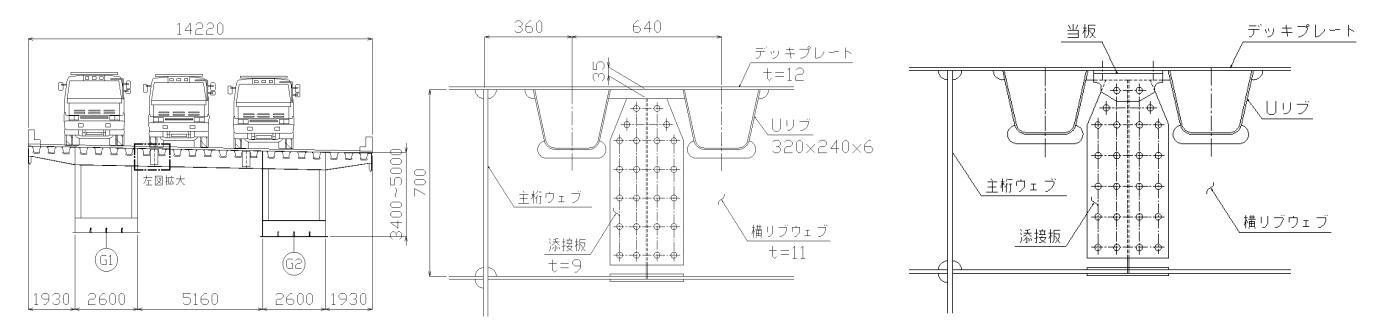
図1 開口を有する横リブ現場継手部

1.はじめに 首都高速道路の3径間連続鋼床版箱桁橋において,疲労損傷と推察されるき裂が数多く発見された.き裂が発見された位置は,デッキプレート-Uリブ溶接部のき裂(FR2 き裂)とUリブ-横リブ 溶接部のき裂(DR1き裂)であり,横リブ現場継手部に集中して発生していた.この現場継手部は,図1に 示すように横リブがデッキプレートと接合されていないという構造的特徴を有している.本文は,事前に実施 した FEM 解析¹⁾ ならびに実橋計測²⁾の結果から得られた発生原因の推定結果をもとに FEM 解析により実施 した補強構造の検討結果(図2)を報告するものである.

図2 補強構造

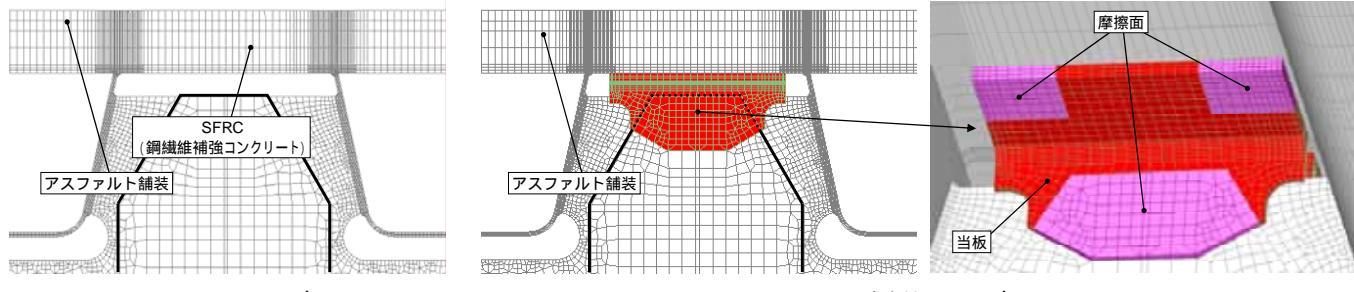
2.き裂の発生原因と補修・補強案 事前に実施した FEM 解析¹⁾ ならびに実橋計測²⁾によりき裂の発生 原因は,鉛直方向の変形に加え,横リブ面内の変形挙動に起因して発生するデッキプレートと横リブとの水平 方向変位差によるものと推測された.検討対象とした補修・補強策を図3に示す.図3(a)は舗装の一部を SFRC に置き換えることにより輪重による鉛直方向の変形を抑えようとするもの,図3(b)はデッキプレート - 横リブ 間をL型の当板でボルト接合することにより両部材間の水平方向変位差を抑えようとするものである.

図 3(a) SFRC モデル

図 3(b) 当板設置モデル

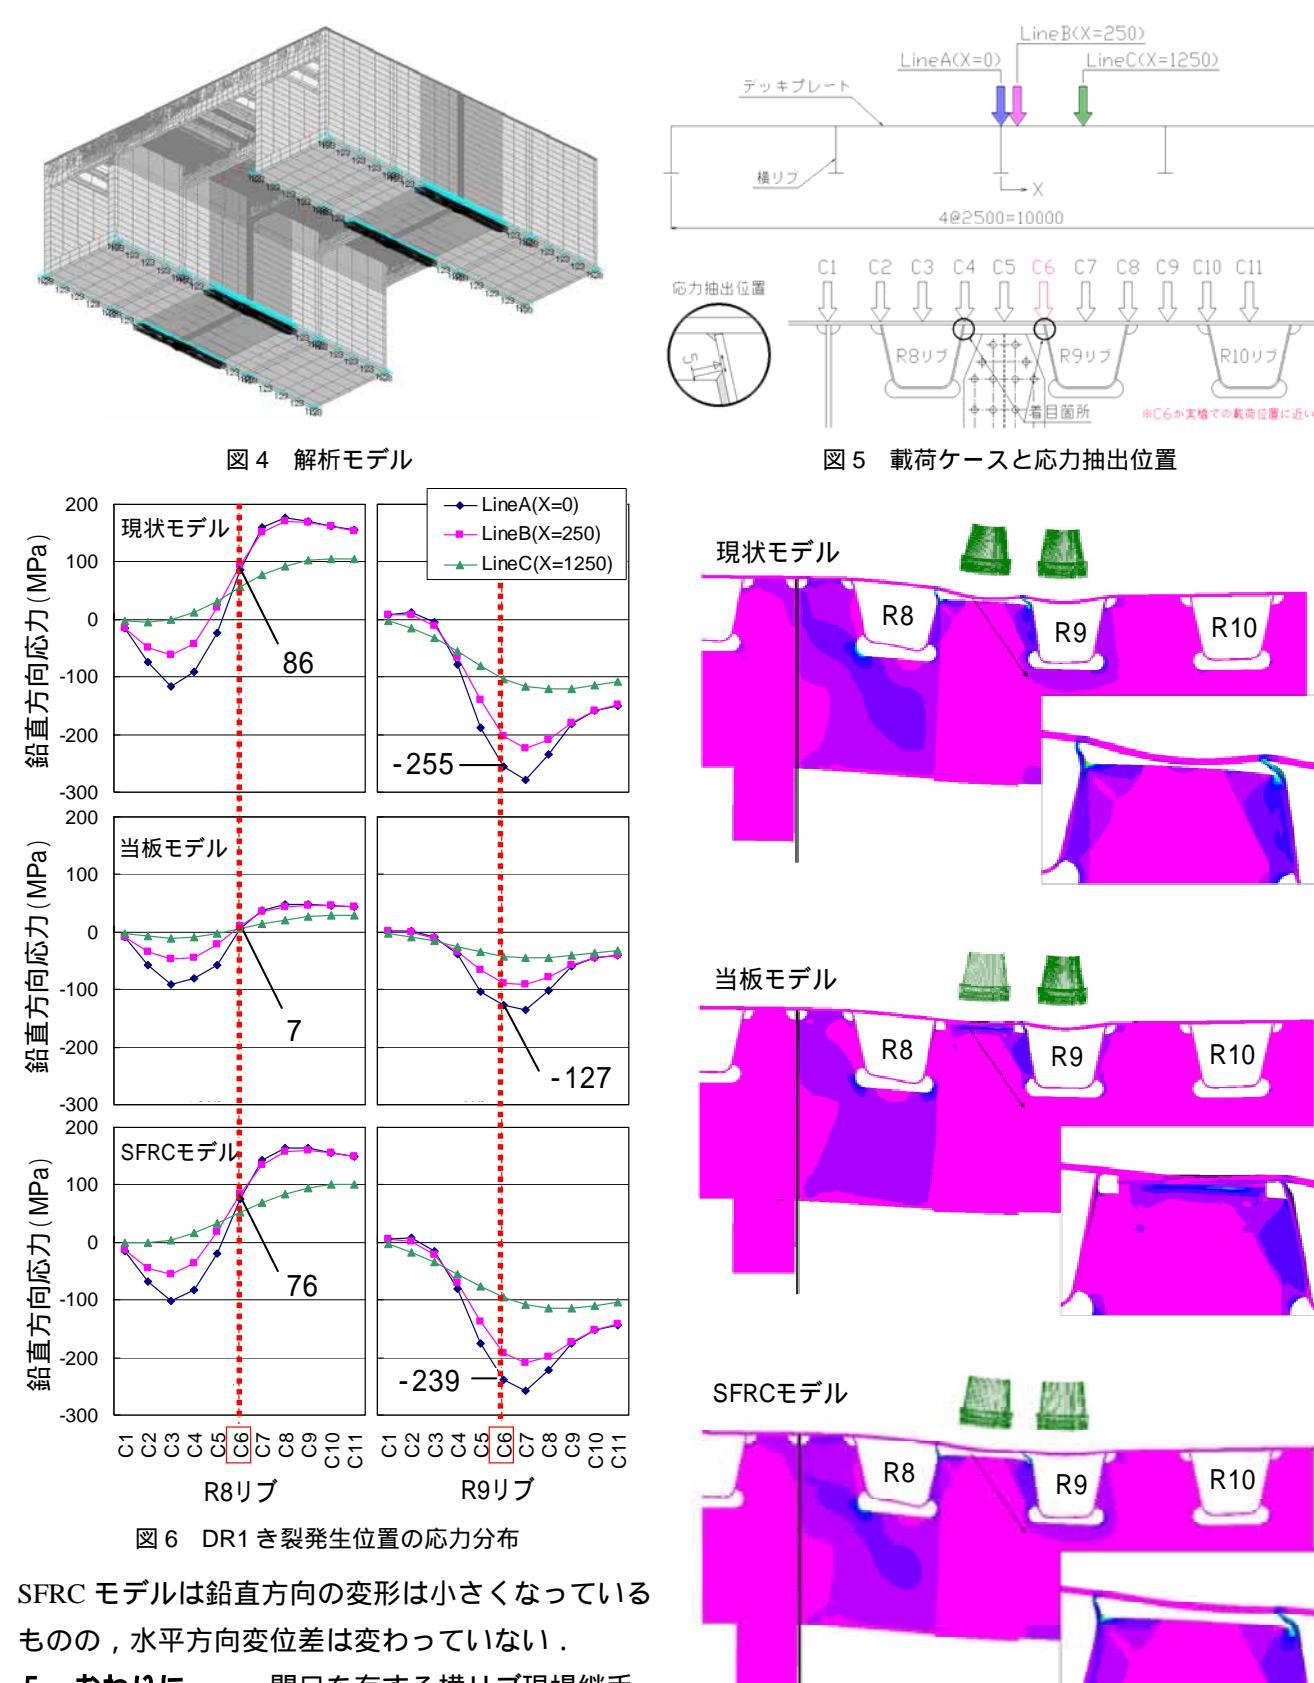
図 7 C6 ケースの変形図(変形×200,コンターはミーゼス応力)

4.対策効果 DR1 き裂発生位置の応力分布を図 6 に示す.C6 載荷時の当板設置後応力値は現状モデル と比較すると 50% ~ 90%低減されており,十分な補強効果と考える.一方,SFRC モデルの応力値は現状モデ ルとほぼ同等であり当該き裂に対しては有効な補強とならない.図7 に変形図を示す.応力低減の大きい当板 設置モデルはデッキプレートと横リブとの水平方向変位差が明確に抑制されており,応力低減効果が小さい
