2011年東北地方太平洋沖地震による橋梁被害と地盤の関係

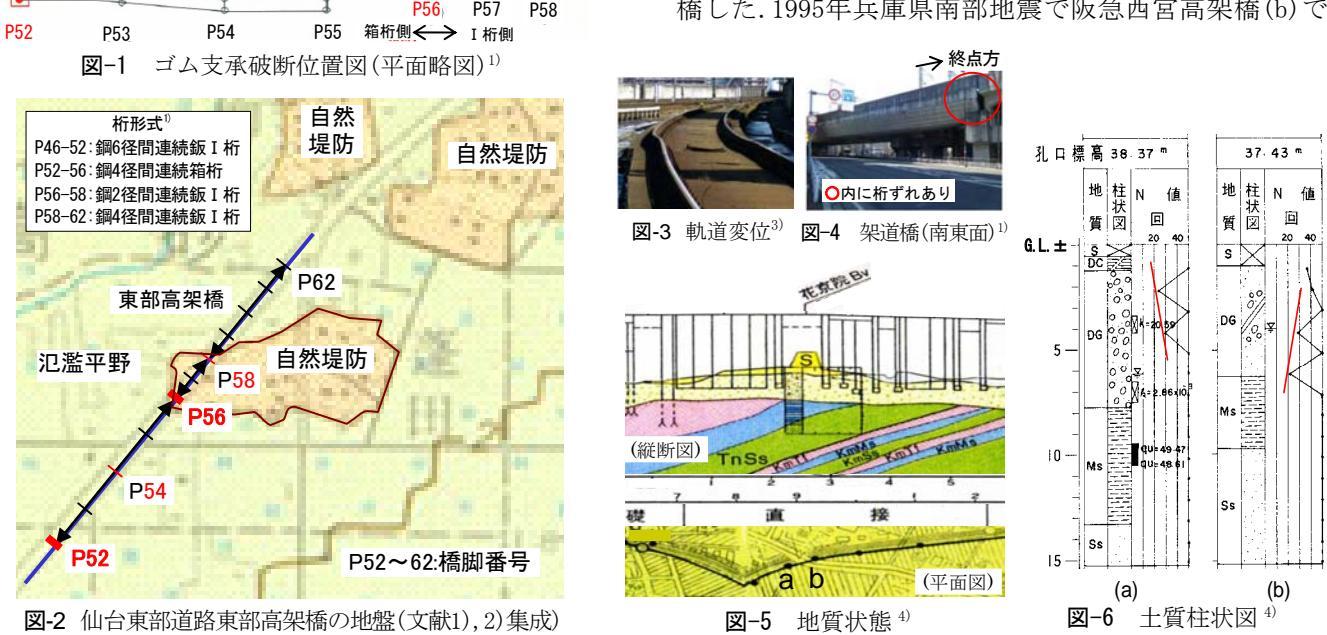
東部高架橋において桁全体の横ずれや積層ゴム支承 の破断・亀裂等が発生した ¹⁾. ゴム支承破断は橋脚 P52,54,56,58 上で発生し(図-1¹⁾),その内 P52(箱桁 側), P56(I桁側)の支承は8ヶ全部破断した.ここで損 傷発生区間の地盤状態を示す図-2²⁾をみると, P52, 54 は 氾濫平野にあることしか分からないが, P56 と P58 は氾 濫平野と自然堤防の境界部,即ち地盤の不連続点にあ り,不同地盤変位で被害が発生しやすいところである. しかも, P56(I桁側)で支承 8 ヶ全部破断し損傷状態が

●破断したゴム支承

最も大規模で,橋軸直角方向に大きくずれたのは地盤 の不連続点にあったことと対応すると考えられる^{1.1)}. (2)東北新幹線花橋院架道橋

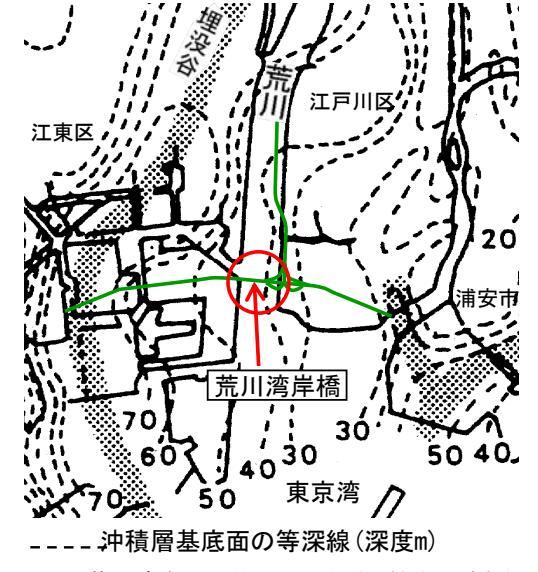
図-7 荒川湾岸橋の位置と地盤(文献8)に追加)

側で多い(全19ヶ所の内16ヶ所)⁷⁾. 図-7の首都高速(緑線)の荒川湾岸橋の位置と地盤をみると, 荒川湾岸橋は 埋没谷斜面部につくられ, しかも湾岸橋の西半分の谷 斜面傾斜が比較的緩く, 東半分の傾斜が比較的急であ り, 損傷は埋没谷斜面部の傾斜の急な東半分で多いこ とが分かる.

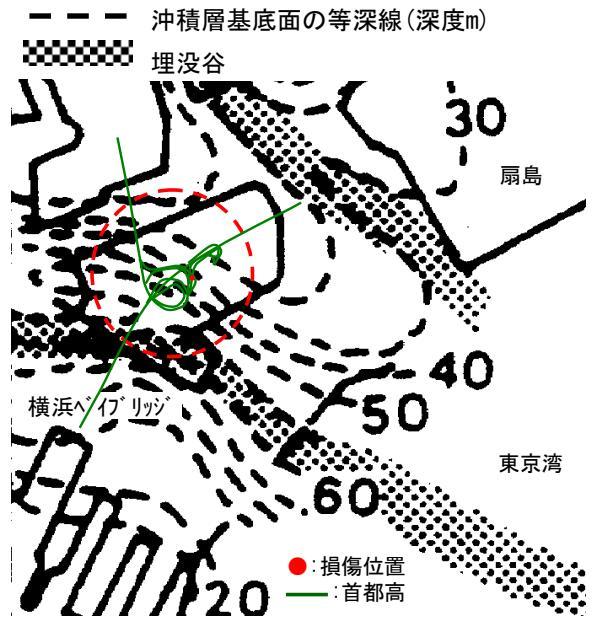
図-8 大黒JCT(赤色破線円内)の地盤(文献7),8)を集成)

首都高速湾岸線大黒ジャンクション(JCT)の連結路の橋梁 で支承部が損傷した⁷⁾. 図-8 は大黒ジャンクション(JCT)と沖 積層基底面の関係を示しており,損傷位置(図の赤色破 線内の赤点)は沖積層基底面の傾斜部に当たり,荒川湾 岸橋の地盤と類似であり,共に不同地盤変位が発生し やすい地盤である.

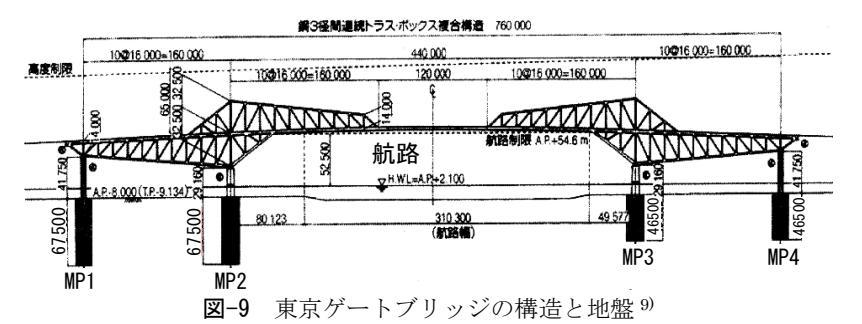
東京ゲートブリッジに航路の両脇等でずれ等が発生 したといわれている.図-9をみると、航路両脇の主橋脚 MP2とMP3の長さに21mの差があり、地震で両橋脚間に大 きい変位差が発生して橋梁の支承部等にずれ等が発生 したことが推察される.
