東北地方太平洋沖地震により被災した東部高架橋の被災要因に関する検討

―― 再現解析による検討 ―――			
東日本高速道路株式会社	正会員	〇山田	金喜
株式会社ネクスコ・エンジニアリング東北	正会員	早坂	洋平
八千代エンジニヤリング株式会社	正会員	名古屋	和史

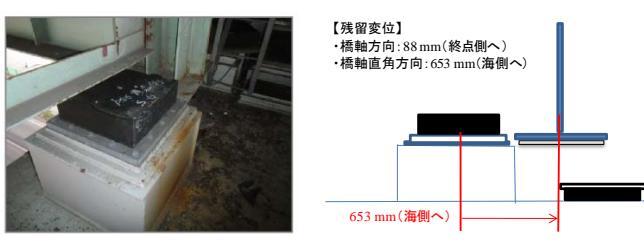
著しいゴム支承の破断が生じた位置は,掛け違い部の P52 橋脚上の終点側,P56 橋脚上の終点側であった.また, 被災後の残留変位は P56 で最も大きく,橋軸直角方向へ 約 600 mm,鉛直方向下側に約 400 mm であった.

P56 (S6) ゴム支承破断状況および残留変位

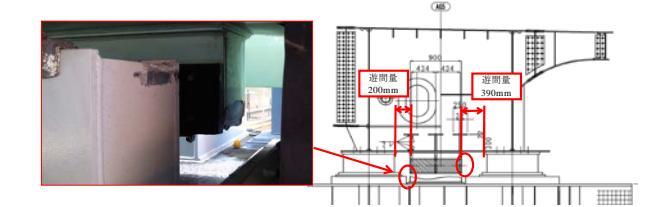
新設ランプ橋 変位制限装置損傷状況

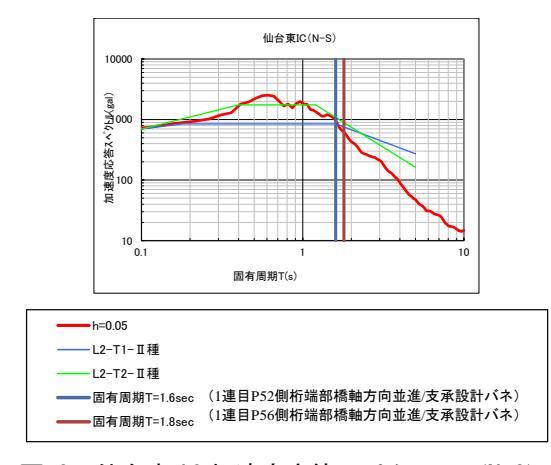
図-2 仙台東 IC 加速度応答スペクトル (N-S)

NEXCO東日本では、高速道路の料金所に地震計を設置 しており、この東部高架橋に近くに位置する仙台東ICで 観測された地震波の加速度応答スペクトルを図-2 に示す. 橋軸直角方向への地震動が卓越し,現地の被災状況と地 震応答が整合することを確認した.

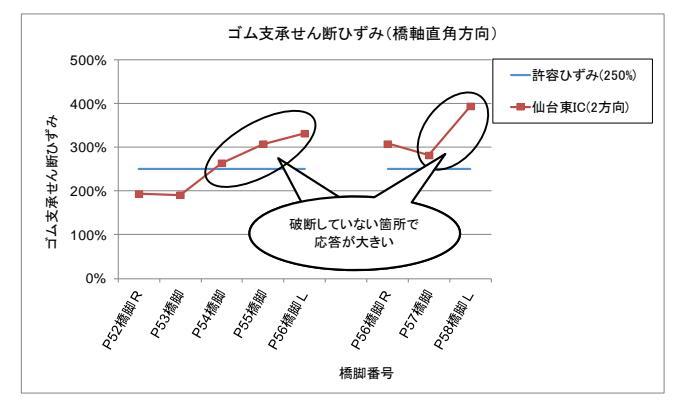
図-3 一般的なモデルによる解析結果(支承応答ひずみ)

その結果、ゴム支承の破断が生じた P52R のゴム支承の 応答が小さく、ゴム支承の破断がない P54~P56L 橋脚上 のゴム支承の応答が大きい等の結果となり、実際の被災 状況とは異なっている.

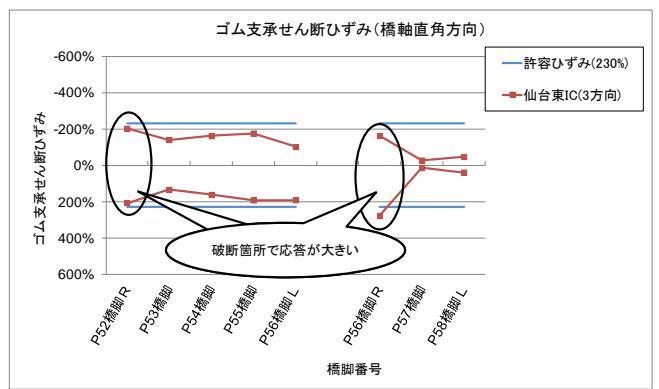
図-4 再現性向上モデルによる解析結果(支承応答ひずみ)

4-2 で検討した実現象を反映したモデル化により得られた結果(ゴム支承の応答(橋軸直角方向))を図-5 に示す. その結果,実際に生じた現象と整合した.

- 当該区間は,IC新設事業区間であり特殊な構造となっていたために橋軸直角方向に卓越した地震力に対して局所的に支承の耐力を超える水平力が作用した.
- ② P56 橋脚上では、フィンガージョイントにより隣接桁 同士の挙動が拘束され、落橋防止構造に衝突したこと により移動量は制限されたが、起点側と終点側のゴム 厚が大きく違うため、ゴム厚の小さい P56R のみが許 容ひずみを超過し破断した。
- ③ P52 橋脚上では、伸縮装置とジョイントプロテクターによる拘束がなく、一方 P56 橋脚側では落橋防止構造による移動の制限、加えて P54・P55 のジョイントプロテクターが変形しながら残存したため、回転が生じて P52R の応答が大きくなり、破断したと考えられる.
