既設鋼鉄道橋の線支承部に関する破壊モードの同定と耐力の評価

(公財)鉄道総合技術研究所 正会員 福本 守 正会員 小林 裕介  
西日本旅客鉄道(株) 正会員 丹羽 雄一郎  
鹿島建設(株) 正会員 平 陽兵 正会員 樽谷 早智子

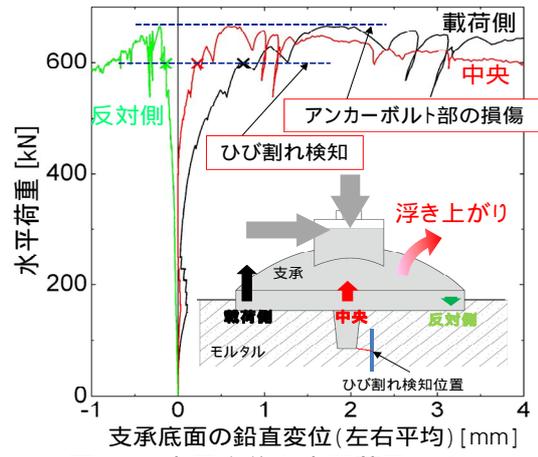
図 - 4 支承変位と水平荷重 (ST7)

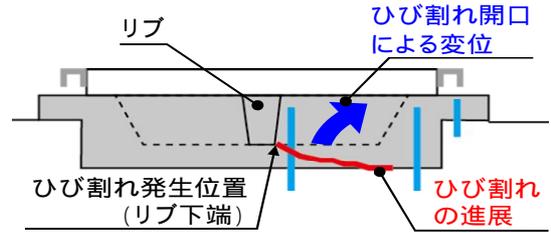
にリブ下端ひび割れ検知時の鉛直変位の状況を図 - 4 に示す．水平荷重の増加に伴い，載荷と反対側の端部を支点として，線支承が回転しながら浮き上がる挙動となっている．リブ下端ひび割れ検知後は，図 - 5 のようにひび割れが支承の端部に向かって進展し，ひび割れ箇所の開口により変位が増加する．この変位により，水平荷重のほとんどをアンカーで負担することになり，最終的には図 - 6 に示すように，アンカー近傍のモルタルがひび割れるか，アンカー自体の降伏により，変位が急増する結果となった．

図 - 5 リブ下端ひび割れ (ST7)

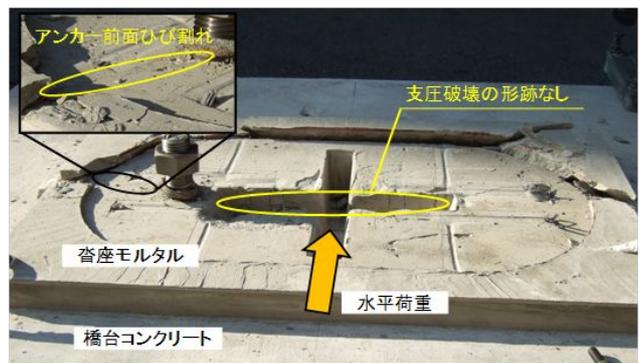
ST2, ST9 でも同様の破壊性状であったことから，実際の線支承部の破壊モードは，支承の浮き上がり，リブ下端ひび割れによる複合的なものであることがわかった．また，いずれの試験体においても，設計で想定する破壊モードであるリブ前面モルタルの支圧破壊が発生した形跡はなかった(図 - 6)．これは，実際には支承の浮き上がり挙動で，水平荷重の大部分に対して鉛直荷重が抵抗しており，その結果，リブ前面のモルタルに対する支圧が軽減されているためであると考えられる(図 - 7)．なお，リブ下端ひび割れは，設計では想定していないモルタルの引張強度を超える引張応力がリブ下端に生じることで発生したと考えられる．

図 - 6 沓座モルタル破壊状況 (ST7)

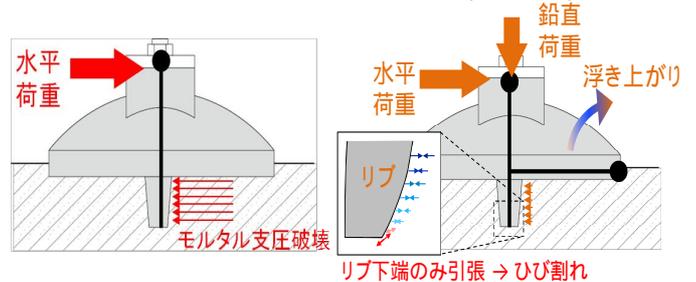
図 - 7 線支承部の耐荷機構

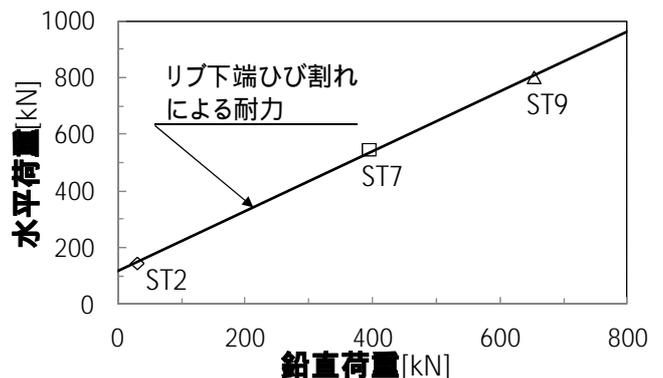
各試験体のリブひび割れによる耐力は概ね直線的な関係にあることから，この直線より下方の荷重条件では，リブ下端ひび割れは生じないものと考えられる．

図 - 8 線支承部の耐力評価
