物部川下流域の環境調査における植生の経年変化

高知高専専攻科 学生会員 ○氏原暁歩, 高知高専 三木まや
高知高専 正会員 山崎慎一, 高知大学理学部 石川慎吾

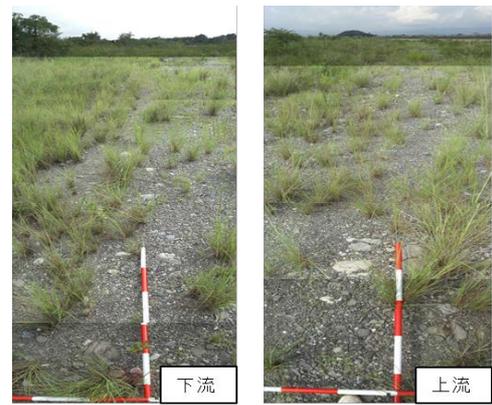
図3 調査地点10の様子(2012年9月14日)

るレキ河原の保全・再生により、物部川の典型種であるヨモギ・メドハギ・カワラヨモギ等が調査地点のほとんどで確認された。第2回モニタリングは平成23年12月11日、第3回モニタリングは平成24年6月2日に実施した。これらの調査は植生の変化を考察するためであり、第1回モニタリングと同様に典型種がほとんどの地点で確認されたが、一方で好ましくない種がわずかに侵食している結果となった。第4回は平成24年9月9日に実施した。第1回モニタリングと比較すると、好ましくない種であるコセンダングサ、シナダレスズメガヤの侵食が大幅に増加し、調査地点以外の場所でも広く確認できた。特に調査地点5、6及び10においての好ましくない種の広がりは無視できない状況にある。調査地点10の様子を図3に示す。図3からシナダレスズメガヤ群落が形成されていることが分かる。これらの植生は繁茂しやすく、河床の工事跡に群生しやすい傾向があるため、整備により攪乱された場所に侵食してきたと考えられる。また、地形的に洪水等の攪乱が起こりにくい場所に好ましくない種が広がっており、そのような場所での維持管理や重点的な駆除が必要といえる。

河川整備後の河川環境は、広い範囲で好ましくない種の侵食が確認できた。これは整備後の維持管理の重要性を示している。今後は好ましくない種の生育・繁殖条件などを重点的に調査していく予定である。
