## 我孫子電留線の重軌条化(50N 化)工事について

ユニオン建設株式会社 正会員〇 堀ノ内 謙太  
 ユニオン建設株式会社 草本 貴晴  
 ユニオン建設株式会社 新井 謙太

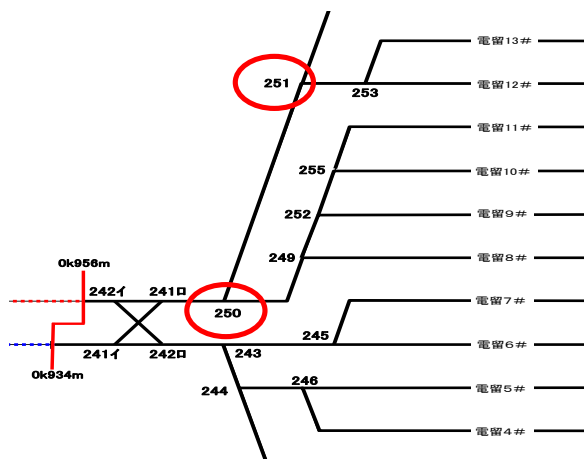
図-1 我孫子電留構内図（起点方）

当該分岐器は、構内の起点方に位置し（図-1）、常磐快速線・常磐緩行線の入出区列車が頻繁に通過する、構内の要となっている箇所である。

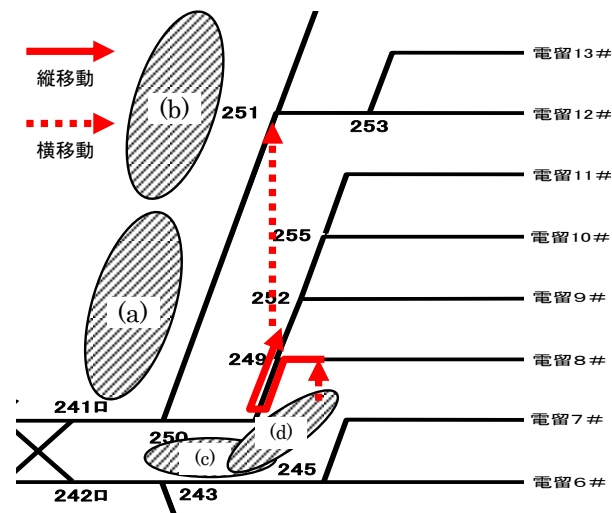
図-2 新分岐器組立位置と移動ルート

新分岐器の組立位置については、挿入する際の移動距離を考慮し、当初は施工箇所の真横のスペース（250 号は a、251 号は b）を検討していた（図-2）。しかしこの位置で組立てると、撤去した発生分材（レール、マクラギ、砕石等）を仮置きするスペースが確保できないため、250 号は c、251 号は d の箇所で組立てることとした。

251号については、ソロバンで249号の終点方に横移動して載線し、分岐器運搬台車にて図-2の矢印のルートで挿入箇所まで縦移動、再度ソロバンで挿入箇所へ横移動することとした。

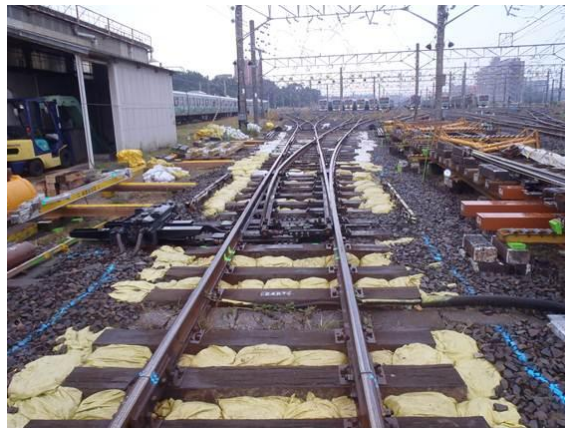
写真-1 碎石袋詰

また工程上、碎石の掻き出しがクリティカルパスとなることから、事前に分岐器内の碎石を土嚢袋に袋詰めし、当日の作業工程を少しでも短縮することとした。

- ①入区列車通過後、早期の作業再開が可能
- ②事前に分岐器後端部のマクラギを交換しておくことで、当夜の作業量を軽減する
- ③袋詰碎石は最小限とし、必要な碎石はパイスケへ仮置きしておくことで、碎石投入を容易にすることとした。

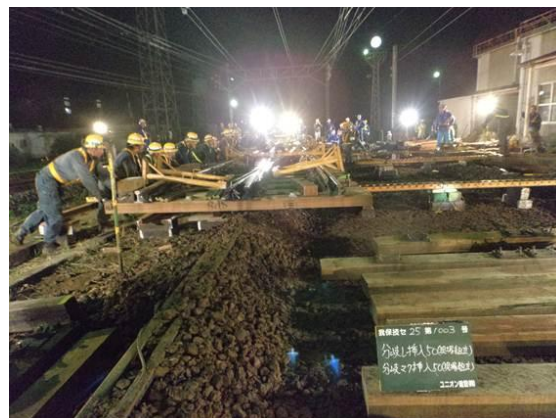
写真-2 新分岐器の挿入（ソロバン）

施工箇所のほぼ真横で分岐器組立が可能なため挿入が容易であること、過去に使用実績があることから、分岐器移動ローラー（以下ソロバンと称す）と分岐器運搬台車による挿入方法が最も効率的であると判断し、採用することとした。
