蛍光 X 線を用いた塩害撤去桁の塩分濃度分布調査

(独)土木研究所 正会員 〇松沢 政和 木村 嘉富 本間 英貴 廣江 亜紀子

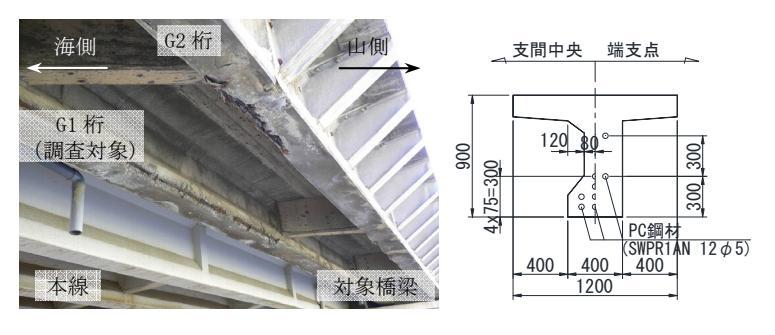
写真-1 撤去前の状況

本橋は石川県宝達志水町の主要地方道金沢田鶴浜線の相見川を渡河する自歩道橋(能登海浜自転車道線)である。能登有料道路の本線(上り線)の山側に隣接し,海岸線より約90mの位置に架かる2連の単純ポストテンションPCT桁橋である(写真-1)。表-1に本橋の主な橋

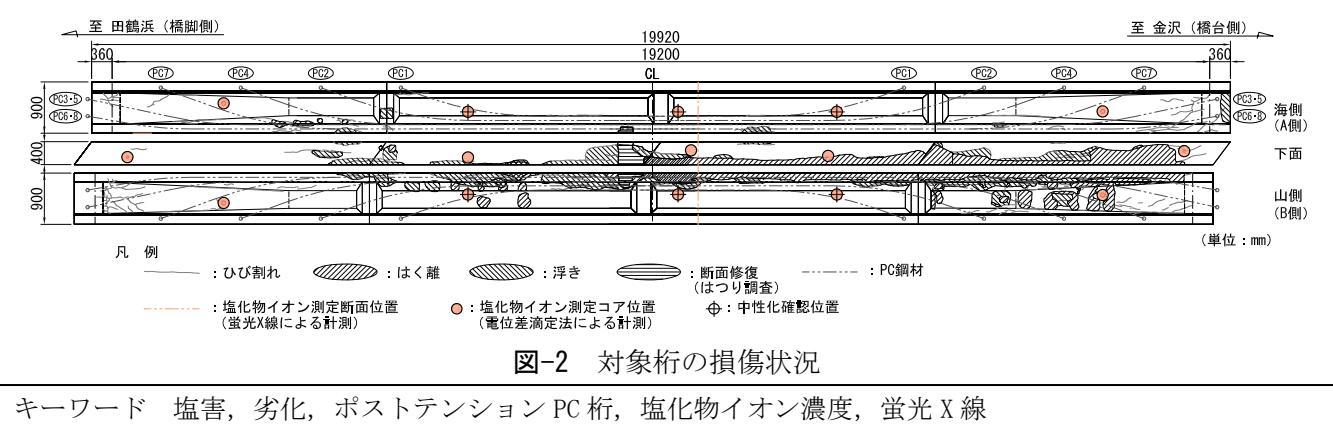
(a) はつり調査前(b) はつり調査後写真-2 はつり調査前後の状況

図-2 に対象桁の損傷図を示すが,桁全体 に損傷が確認できるものの,桁の両側面及び 両桁端にて損傷の程度が異なり,山側及び橋 台側の損傷が顕著であった。また,解体調査 により支間中央部近傍をはつりだしたとこ ろ,写真-2 に示すように PC 鋼材において極 端な腐食状況の相違が確認された。

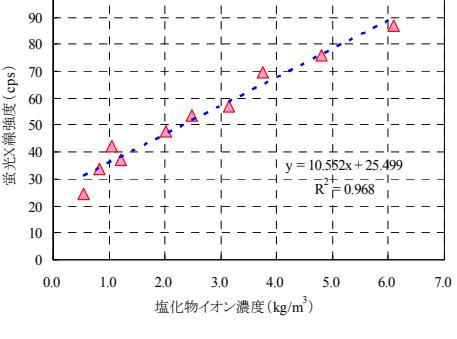
図-4 検量線の補正

検量線の適用性について検証した結果を図-3 に示す。同図には別途 研究対象としている沖縄県の塩害橋脚から採取した粉末試料の結果も あわせて示す。図から明らかなように塩害橋脚については概ね相関が得 られたが、本試験体についてはある規則性があるものの乖離が生じたこ とから図-4 に示すように検量線を補正した。補正した検量線を用いた 蛍光 X 線による計測結果を図-5 に示す。下フランジ隅角部からウェブ 側面に渡る山側の濃度が高い結果であった。特に山側の下フランジ隅角 部付近において最大 7.8kg/m³と高い濃度が確認され,図-2の損傷図や 写真-4(b)の鋼材の腐食状況と相関が確認された。また、シース内のグ ラウトも計測したが、山側最下段の PC 鋼材を除き、周囲の濃度より低 く、シースにより塩分の侵入が遮断されていたことが分かる。

で検量線の適用性や図-4に示すように今回用いた検量線において1.0kg/m³以下の蛍光X線強度と塩化物イオン濃度との関係に乖離が生じているためと考えられる。また、表面(側面)の浮きや剥離が生じていない箇所

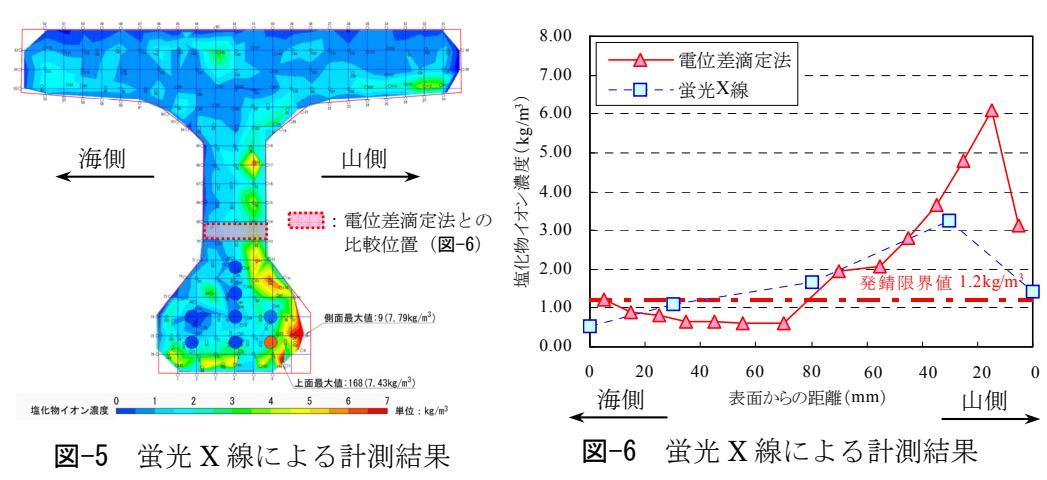
蛍光 X 線の計測値について, 蛍光 X 線による計測面近傍における採 取コアの滴定法による計測値との比較を図-6 に示す。概ね相関が得ら れているが, やや濃度が低い場合において電位差滴定法による値に比べ 蛍光 X 線のほうが高くなる傾向となっている。この要因は, 粗骨材を 避けてモルタル部を計測していることのほか, 粗骨材を含んだ粉末試料

において,内部の切断面 より表面の濃度が低く なる傾向が確認された。 蛍光 X 線は数十µ程度 の非常に薄い厚さの範 囲を計測しており,計測 対象範囲に中性化が生 じていれば,計測値は低 くなってしまうため,注 意が必要である。
