2 ヒンジプレキャストアーチカルバートの 強地震時における損傷形態に関する振動実験

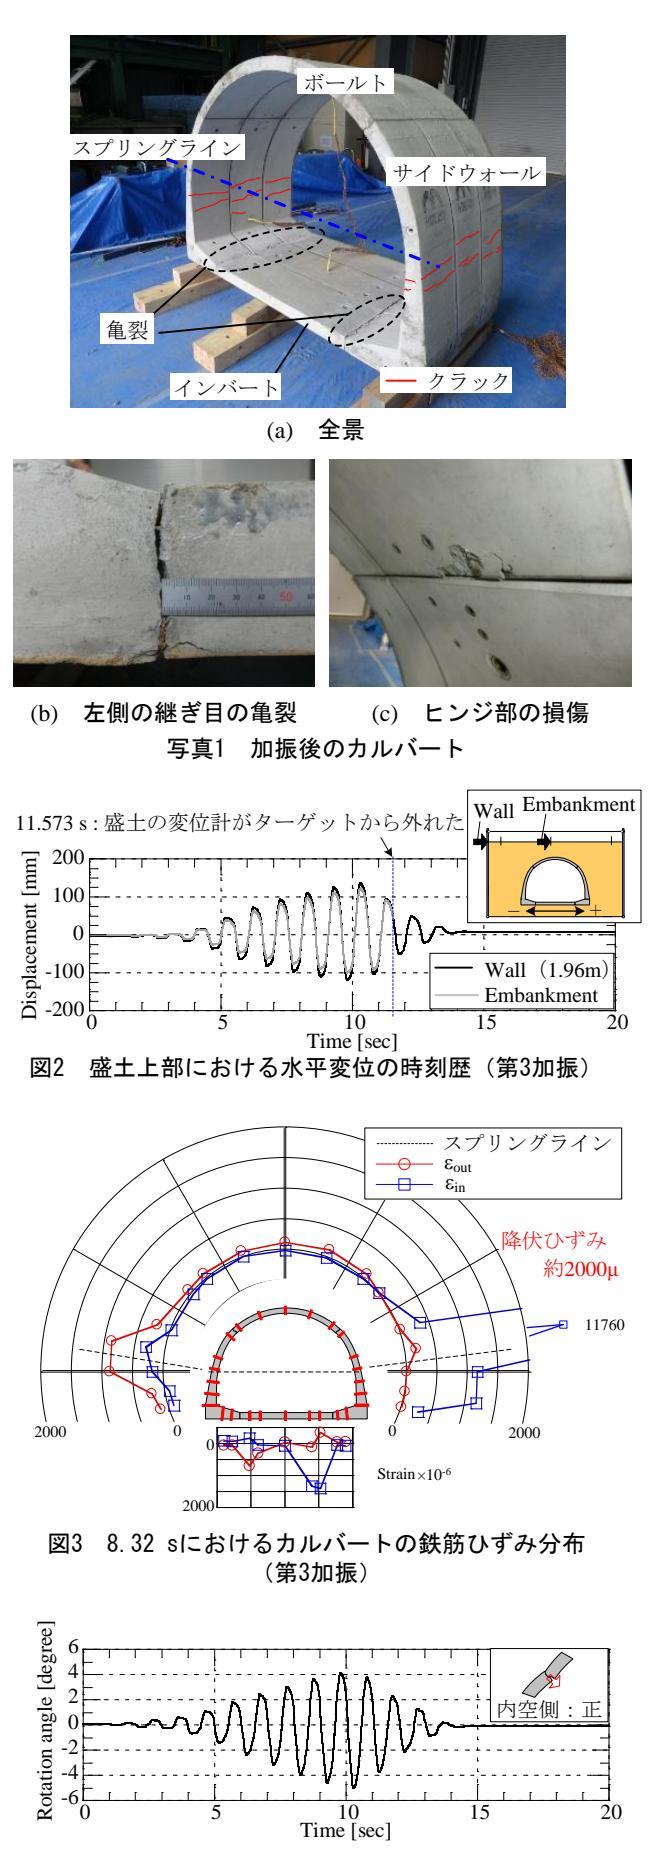
写真1に、本実験終了時におけるカルバートの損傷状況を 示す.加振後のカルバートには、サイドウォールの内外にク ラックが発生しており、ヒンジ部においては部材の損傷が見 られた.また、インバートはサイドウォールを設置した後に 打設されるが、加振後にはその継ぎ目に部材を貫通する亀裂 が発生していた.以下では、最終加振である第3加振の結果 から、このような損傷が発生した原因を考察する.図2に、 盛土上部における水平変位の時刻歴を示す.土槽壁面と比べ

図3には、8.42 s おけるカルバートの鉄筋ひずみ分布を 示す.ひずみは引張りを正としている.右側のサイドウォ ールにおいて、スプリングラインの少し上で、内側の鉄筋 に局所的に大きなひずみが発生している.また、インバー トの両端でも比較的大きなひずみが発生している.写真 1(b)のサイドウォールとインバートの継ぎ目の損傷と併 せて考えると、繰り返しの加振に伴い、サイドウォールの 隅角部付近に大きな曲げが作用し、その結果、構造的な弱 部であったインバートとサイドウォールの継ぎ目で亀裂 が発生したと考えられる.実現場においてもインバートと サイドウォールは本実験と同様の継ぎ方をしているため、 カルバート横断方向の地震動により、本実験と同様の損傷 が発生する可能性がある.

図4には、右側のヒンジにおける回転角の時刻歴を示す. 2ヒンジプレキャストアーチカルバートでは、構造上、ヒ ンジ部は-5度から8度程度回転することが可能であるが、 第3加振では、-5.05度から4.15度まで回転している.し たがって、加振後にヒンジ部の内空側で確認された部材の 損傷(写真1(c))は、ヒンジ部が外空側に5度程度回転し たことによって、ヒンジ部の部材端部が衝突したために発 生したと考えられる.しかし、図4に示すように繰返し大 きな回転が発生した本実験においても、加振中にヒンジ部 が逸脱することはなく、ヒンジ部でのずれもわずかであっ たことから、ヒンジ部が先行的に逸脱してカルバート全体 が破壊に至る可能性は低いと考えられる.
