## 湧水賦存箇所における長尺コアボーリングの効果について

大成建設株式会社 関西支店

兵庫県 但馬県民局 新温泉土木事務所

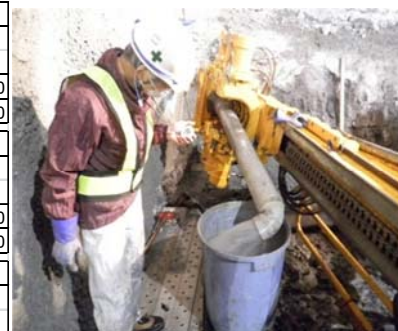
表1に長尺コアボーリングより発生した湧水量一覧を示す(写真1)。トンネル掘削方向左側に湧水が集中しており、右側には湧水が無いことが確認された。

写真1 湧水発生状況

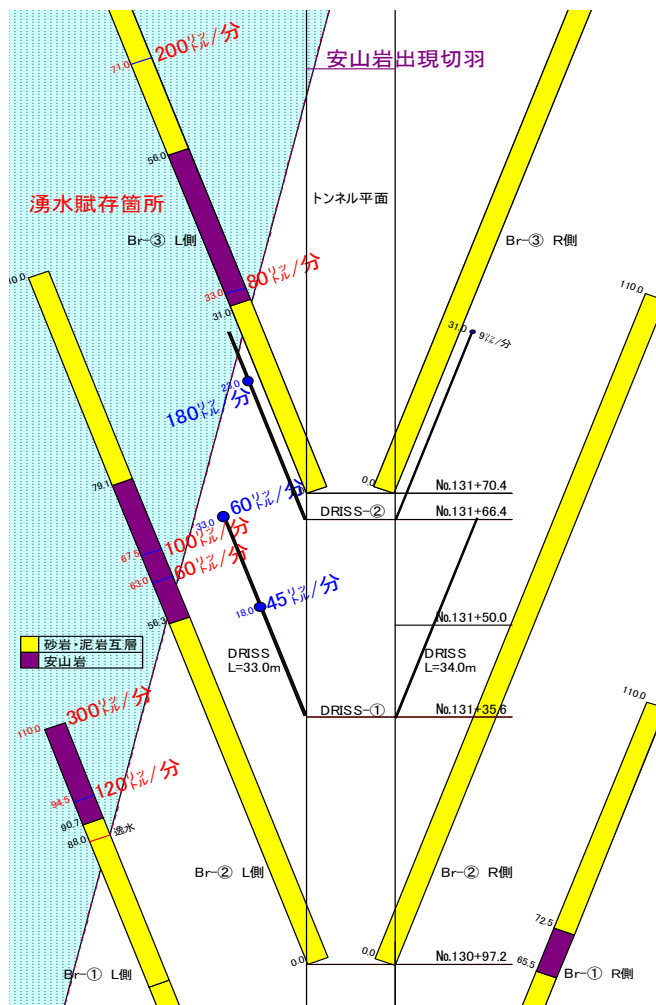
図4にトンネル平面とボーリングの関係図を示す。各ボーリングの湧水発生箇所を結んだ線に規則性があることが分かった。また、その場所は本トンネルの主体岩種である砂岩・泥岩の互層に貫入した安山岩とも合致することが確認された。

これらより、安山岩の貫入により砂岩・泥岩層が破碎され、溜まり水や地表面よりの浸透水が流入していることが想定された。

ボーリング実施後に再開した切羽は、全体的に砂岩・泥岩互層が茶褐色に風化・変質しており、過去に水・空気と接触していることが想定された。しかし、掘削中にはほとんど湧水は見られず、切羽も自立している状態であった。さらに、低速度帯付近では、想定した湧水賦存箇所に向けて追加水抜きボーリング(DRISS: L=約30m)を実施した(図4)。ボーリングからは、最大180L/分の湧水が確認され、想定した湧水賦存箇所ともほぼ一致することから、追加水抜きボーリングは有効であったと考えられる。その後の切羽も風化・変質した砂岩・泥岩互層が継続したが、切羽面にほとんど湧水は見られなかった。貫入安山岩も想定した位置で切羽に出現し(写真2)、想定した通り湧水賦存箇所と一致することが分った。

図4 トンネル平面とボーリングの関係

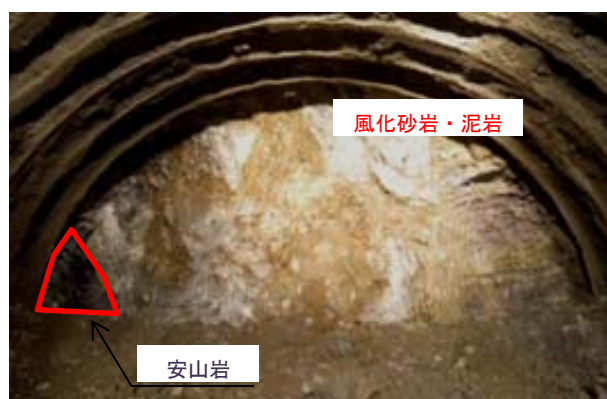
写真2 安山岩出現切羽
