鉄道橋Iビーム桁支点首部の疲労き裂の進展性状に関する研究

名古屋大学 学生会員 〇岩井 将樹 正会員 判治 剛 フェロー会員 舘石 和雄 正会員 清水 優 名古屋大学 学生会員 加瀬 駿介 西日本旅客鉄道株式会社 正会員 丹羽 雄一郎 正会員 池頭 賢

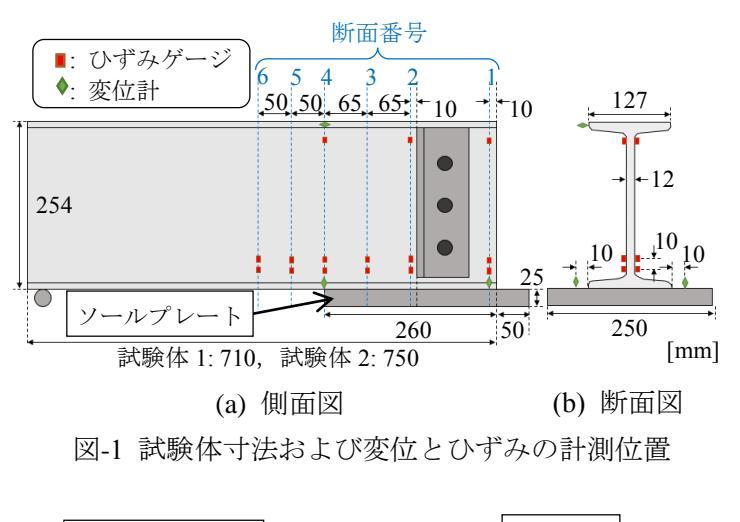
写真-1 首部のき裂

鋼鉄道橋のIビーム桁において,写真-1に示すように支点部のウェブと下フラ ンジの境界付近(首部と呼ぶ)に疲労き裂が発生する事例が報告されている¹⁾. このき裂に対する補修法を検討する上で,その進展性状を把握しておくことは重 要である.本研究では,撤去した鉄道用Iビーム桁を加工した試験体に対して疲 労試験を行い,支点首部からのき裂の発生およびその進展挙動を明らかにした.

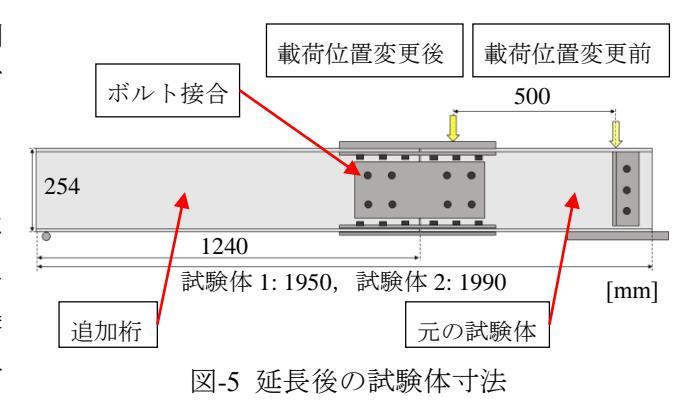
写真-2 疲労試験終了後のき裂(試験体1)

荷重条件は静的載荷試験を参考にして設定し,支点直 上載荷で疲労試験を実施した.25 万回ごとに静的載荷 を行い、ひずみの変動値の変化と目視によりき裂の発生 の有無を確認した.き裂発生後は、8万回ごとに同様の 方法でき裂の進展挙動を観察した. 試験体 1,2 ともお およそ同様の傾向であったため、ここでは試験体1の結 果について述べる.静的載荷による首部近傍のひずみ変 動範囲と繰返し数の関係を図-4に、試験終了後に磁粉探 傷試験により観察したき裂を写真-2 に示す. 75 万回時 に首部に沿ったき裂の発生を確認し、そのき裂は試験体 端部から断面1まで達していた.その後,載荷とともに き裂は首部に沿って進展し、それに伴いひずみも変化し ている.図より、断面2から断面4のいずれの断面にお いても、面外曲げの引張側のひずみが先に小さくなり、 その後, 少し遅れて圧縮側で減少し始めている. この ことから,き裂の進展度合は引張側と圧縮側で異なり, 引張側の方がき裂の進展が早いといえる.

写真-2より,き裂は断面3あたりまで首部に沿って 進展し,断面3と断面4の間で斜め下向きに伸び始め ることがわかる.この進展方向は載荷位置に影響を受 ける可能性が考えられたため,き裂が断面4付近に到 達した段階で載荷位置を橋軸方向に500mm(まくらぎ 間隔)移動させた.これにより,き裂は首曲げよりも 主桁系の応力の影響を受けやすくなると考えられる. なお,試験体の橋軸方向の長さが短く,そのままでは 載荷位置を変更できなかったため,図-5に示すように 桁を橋軸方向へ延長した.載荷位置変更後も同様の条 件で載荷を行ったが,き裂進展方向に大きな変化がみ られなかったため試験を終了した.
