長期間供用中の海岸沿いに位置する鉄筋コンクリート鉄道橋における各種健全度調査

西日本旅客鉄道(株) 正会員〇渡辺 佳彦 内田 祐太 西日本旅客鉄道(株) 正会員 荒巻 智

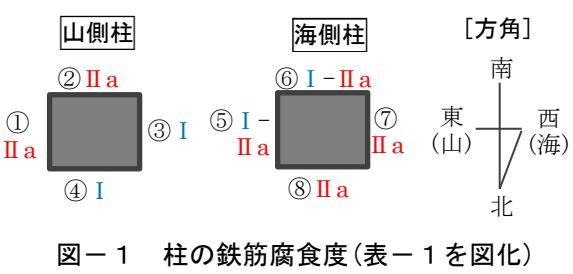
主鉄筋の腐食度を表-1に 示す.柱の腐食度がはりや床版 に比べて若干小さいが,これは かぶりの違い(実測値で柱:80 ~90mm,はり:60~80mm,床 版:60~70mm)に起因するもの 考えられる.さらに,柱につい ては,図-1に示すように,柱

ータでは、1981~2010年の30年間で、冬季に最多風向出現 回数が最も多いのが北西であり²⁾、この季節風の影響により、 柱の主鉄筋に関しては、風の通り道となる海側の北西面や吹 き返しとなりやすい山側の南東面において鉄筋腐食が進んで いる傾向が認められた.

の面により腐食度が異なっていた.橋りょう近くの気象台デ

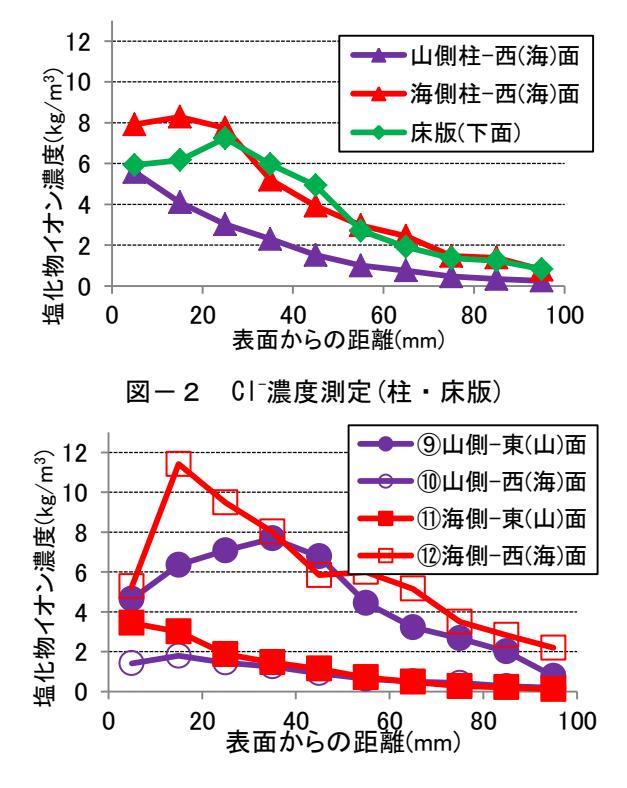
図-3 Cl⁻濃度測定(縦はり)

床版の CI濃度は、海側柱の西(海)面と比較して、表面から 20mm までの位置では若干小さいものの、それ以深ではほぼ同 じ値となった.これは、床版がはりで囲まれていることにより、 飛来塩分が滞留しやすい環境にあるものと推測される.また, 鉄筋位置で比較すると、床版(かぶり 60~70mm)の CI濃度が海 側柱(かぶり80~90mm)に比べて若干大きいものの,両箇所の腐 食度は同じであり、CI濃度と腐食度には相関が見られる. (2)縦はり:測定結果を図-3に示す. Cl 濃度の大きい順に,「12 海側-西(海)面|「⑨山側-東(山)面|「⑪海側-東(山)面|「⑩山側-西(海)面」となり、しかも⑨⑫の CI濃度は⑩⑪に比べて大きな 差(表層部を除き約4~10倍程度)となった. ⑨⑫は橋りょうの 両外側であり,波しぶきや山側からの吹き返しによる飛来塩分 により、橋りょうの内側に位置する⑪⑪よりも CI濃度が大き いことによるものと推測される.鉄筋位置(かぶり 60~80mm) での比較では、⑨の CI濃度が12よりもやや大きく、鉄筋腐食 度(⑨: II a~II b, 12: II a) と相関があると考えられる. た だし、鉄筋位置での Cl濃度が小さい⑩⑪の腐食度も II a~ II b 程度であり、今後さらに調査数量を増やして、検証したい.

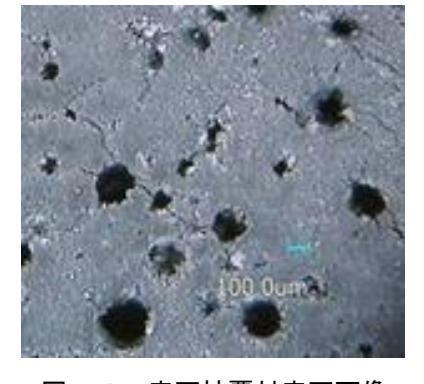
図-4 表面被覆材表面画像

採取した表面被覆材を用いた遮塩性試験の結果では、セルを通過した CI量 が測定限界値以下であり、施工後 25 年を経過しても遮塩性能を維持できてい ることを確認した.また、表面被覆材の表面(図-4)および断面(図-5)を撮 影した画像を観察すると、塗膜表面には穴や微細なひび割れが認められるが、 表面の穴が塗膜全体を貫通している可能性は小さく、ごく表層に留まっている ものと推測される.

これらの結果より、3.2で測定された CI のほとんどは、1990 年の補修よ り前に侵入したものと推測され、今後の補修にあたっては、既に侵入している CI の除去と今後 CI を侵入させないような補修方法や補修材料を選定すること が重要である.
