生分解性法枠材を用いたのり面緑化実証試験の経過報告 ～植生の生育・遷移状況および法枠材の分解による課題の解決状況～

大成建設(株)技術センター 正会員 ○大野剛 正会員 川又睦 正会員 伊藤一教
大成建設(株)東京支店 正会員 西篤望 正会員 長嶋貴男 正会員 酒寄建之

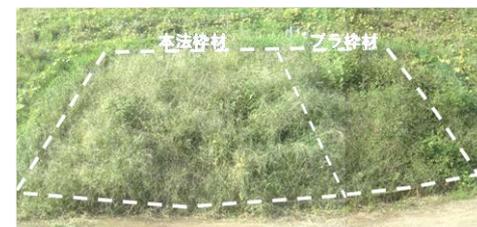
写真3 植生の生育状況

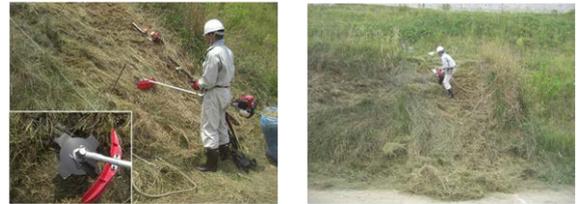
写真5 草刈り状況

草刈り時は両試験区とも草刈り機の刃こぼれ, のり面歩行時の躓きは発生しなかった。対照区では, 草刈り機の刃先がプラ枠材に接触し刃の回転が止まる, 刃先がプラ枠材に接触し草刈り機本体がキックバックするなどにより作業が中断した。本結果から, 本法枠材は, 維持管理上, 安全上の課題を解決することを確認した。

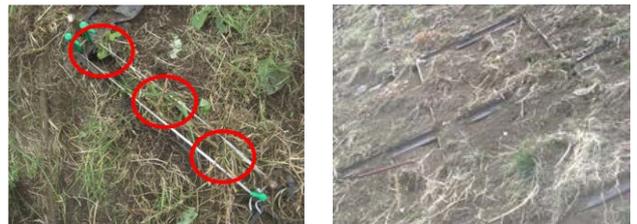
分解した法枠材直上からの植生の生育状況を写真6a)に示す。分解した法枠材の直上から植生が生育している法枠材の本数は全数168本の83.9%(141本)であり, 生育箇所数は1~4箇所/本であった。生育箇所数の最大値を参考に, 本法枠材1本当たり最大4ヶ所から植生が生育するとした場合, 本法枠材の直上から生育する植生数は今後も増加し, のり面全面が緑化され, 景観の阻害が解消されることが考えられる。これに対してプラ枠材は, 法枠材近傍の土壌が流出し, L型をした法枠材の底部(幅10cm)が露出していた(写真6b))。底部すべてが露出した場合, のり面表面に占めるプラ枠材の割合は最大で36.0%となるため, プラ枠材は土壌の流出により景観の阻害が促進することが示唆された。

a) 生分解性法枠材 b) プラスチック法枠材
写真6 生分解性法枠材直上からの生育状況とプラスチック法枠材の露出状況
