変状発生により再構築した補強土壁の表面波探査による盛土性状の把握

土木研究所 寒地土木研究所	正会員	○橋本	聖
北見工業大学	正会員	川尻	峻三
同上	正会員	川口	貴之
土木研究所 寒地土木研究所	正会員	林	憲裕
同上	正会員	林	宏親

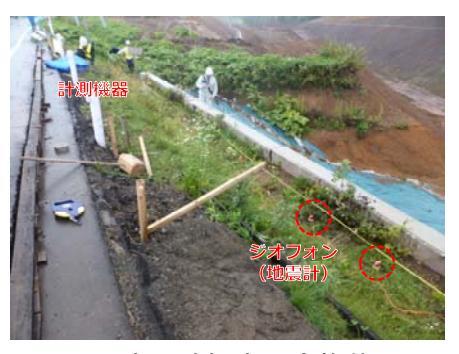
図-1 表面波探査の実施状況

壁再構築前調査

壁再構築後

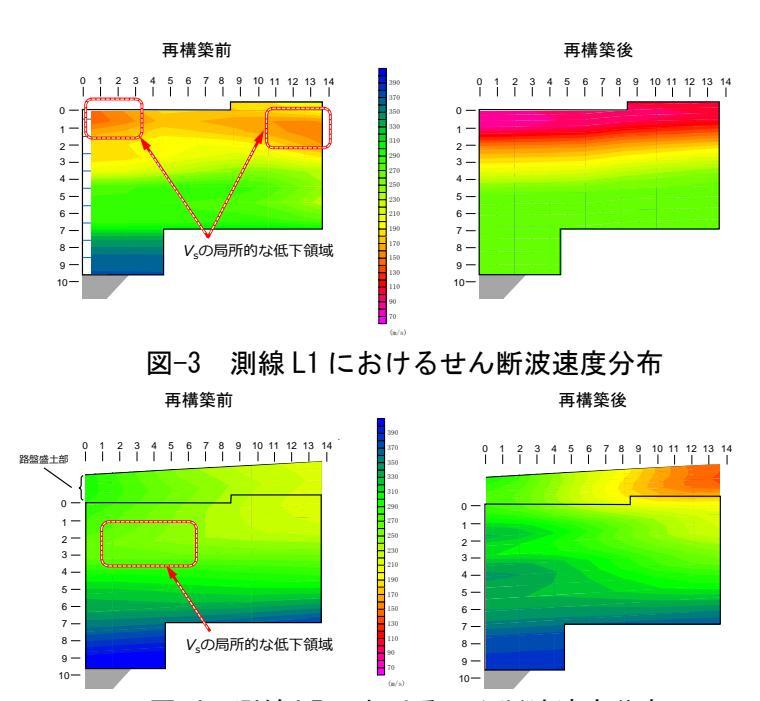
図-3 は再構築前後における測線 L1 で表面波探 査から得られたせん断弾性波速度 Vsの2次元分布 を示す。壁パネル直近であるため、いずれも舗装 が無い箇所で計測した結果である。再構築前の測 線 L1 は、特に補強土壁上部(深度 0~2m)で Vs の局所的な低下領域が確認された。これは、壁パ ネル前方への水平変位、それに伴う沈下や流動で 盛土に体積変化が生じ、局所的に緩んだ状態を捉 えていると考えられる。一方、再構築後は深くな るに従って Vsは増加傾向にあり、測線方向に均質 であるとの見方ができる。これは、壁パネル近傍 の盛土には深度に応じた拘束圧が作用し、局所的 な緩みは存在しないことを示唆している。

図-4は測線L5における再構築前後のVsの2次 元分布で、舗装上から計測した結果である。再構

築前後における深度 2~4m 付近を比較すると、再構築前の V₈の局所的な低 下領域が舗装上からでも確認できる。ただし、測線 L1 で計測したほど低下 領域には顕著な差が見られない。これは、壁パネル直近部と異なり、盛土内 部では盛土が拘束された状態(緩み領域が限定)されていると考えられる。 図-3 において低深度(0~3m)では再構築前よりも再構築後の V₈が小さい ことに関しては、主として地盤材料の違いや、水平変位を抑制するために壁 パネル前方に設置した大型土のうによる拘束圧増加によるものと考えている が、これらに関しては今後も検討したい。

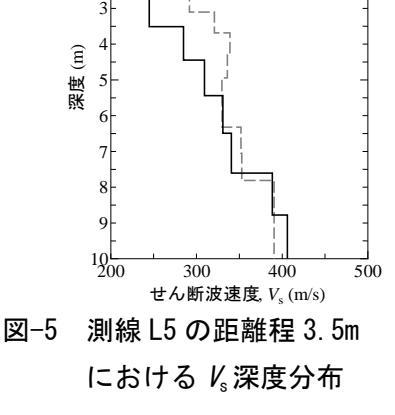
図-5は測線L5の距離程3.5mにおける再構築前後のVsの深度分布であり、 深度0~3.5m付近ではVsの違いがみられる。再構築前の補強土壁は深度6.7m を境として上部は冬期施工、下部が夏期施工であり、相対的に下部のV値が

大きいことが確認²⁾ されている。再構築前の深度 6.7m 以深の盛土が健全な状態であると仮定すると、再構築 前後の V₈は深度 5.5m より深い位置では V₈=320m/s 以上と概ね同じであり、いずれも剛性の高い盛土が構築 されている可能性がある。
