ゴム堰におけるゴム袋体の損傷検知手法に関する研究

土木研究所 正会員 〇中島 淳一 土木研究所 正会員 藤野 健一 土木研究所 洋規 正会員 梶田 土木研究所 非会員 伊藤 土木研究所 正会員 新田 弘之 土木研究所 正会員 壮 圭 百武 土木研究所 正会員 中村 崇

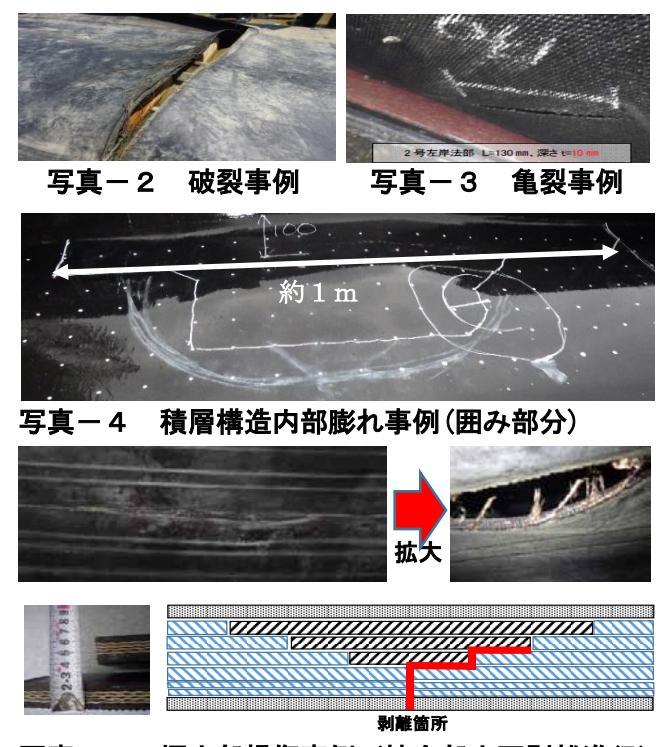
ゴム袋体は近年,老朽化により様々な損傷事例(写真 -2~5)が発生している.維持管理上,直接,目視確認 できるものは損傷の発見が容易であるが,中でもエアー 漏れによる積層構造内部に生じる膨れの範囲や接合部 に生じる内面剥離は,目視確認が困難である.特に接 合部の内面剥離では,必要な強度が担保できなくなる ほど,進行したケースも報告されており,その検知は維 持管理上,重要課題となっている.

写真-5 堰内部損傷事例(接合部内面剥離進行) 4.現行の損傷把握手法

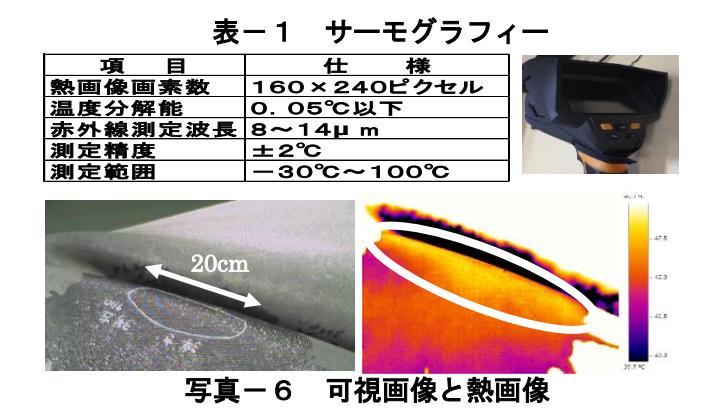
簡易型サーモグラフィー(表-1)による実際 のゴム堰袋体熱画像計測例を写真-6に示す.内部 空洞が発生しているゴム堰袋体表層へ水分を散布 すると,気化熱の作用により,空洞が生じている損 傷部分と空洞のない正常な部分で温度差が生じる ことで,内部空洞の判別がある程度可能であること が確認された.

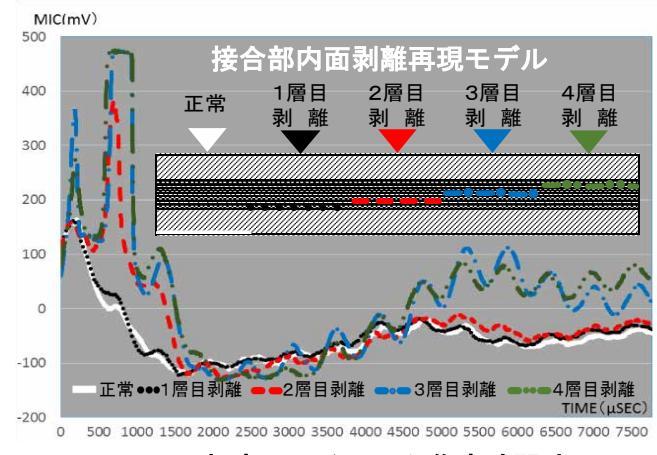
図—5 打音によるマイク集音時間波形

タイル剥離やコンクリート損傷に使用されてい る打音検査装置をゴム袋体用にカスタマイズした 打音解析装置(表-2)を使用し,ゴム袋体内部 剥離を再現した試験供試体(写真-8)による各 層剥離パターン毎の計測結果を図-5に示す.打 音によるマイク集音時間波形の特徴(ピーク値等 の差異)から,試験供試体においては層別剥離の 判定がある程度可能であることが確認された.
