# 施工後10年経過した鋼床版SFRC舗装の追跡調査

首都高速道路技術センター	正会員	○小林	明史
首都高速道路技術センター	正会員	深山	大介
首都高速道路株式会社	正会員	平野	秀一

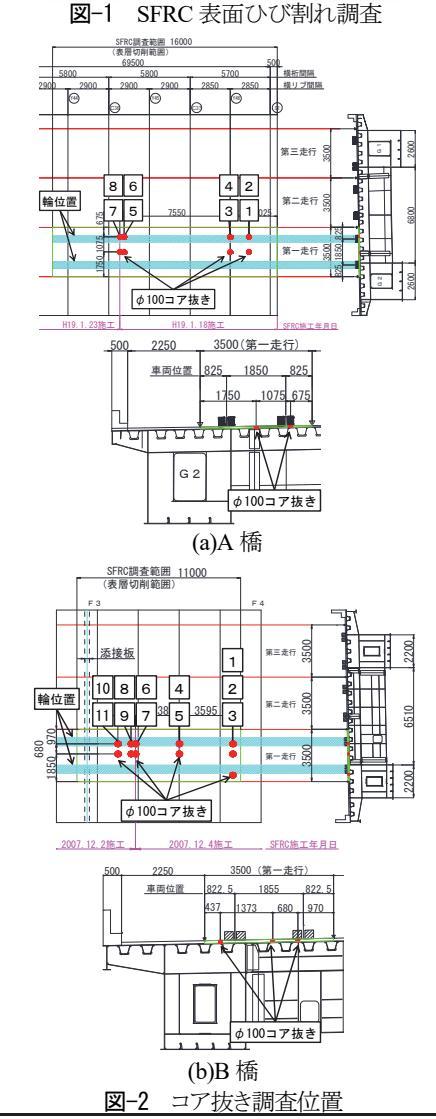
表層アスファルトを一部撤去(A橋3.5m×16m, B橋3.5m×11m) し,SFRC表面を露出させ目視した結果,ひび割れなどの変状は見られ ず,良好な状態であった(図-1).添接板によりSFRC層の仕上がり厚 さが薄くなるボルト添接部付近においてもひび割れなどの変状は確認 されなかった.また,点検ハンマによるたたき点検を実施したが,浮 き,剥離等が生じているような異音はなかった.

コア抜き位置は、水が浸入しやすい施工目地部や車輪位置とし、 SFRC とデッキプレートの付着力が低下していないかを確認した.2地 点におけるコア抜き調査位置を図-2に、コア抜き調査結果を表-2に示 す.採取コアのほとんどが SFRC 層とデッキプレートの付着強度の品

管理基準値である 1.0N/mm<sup>2</sup>を満たし,良好な結果であった.車 輪位置での採取コアも基準値を十分に満たしていた.また,採 取コア断面およびコア孔壁面にひび割れは見られなかった. B 橋において SFRC とデッキプレートの界面で剥がれたコア No.6 は,施工目地部で SFRC 施工時のデッキプレートの研掃不足に より既設アスファルトや錆が残存していた.なお,他の施工目 地部での採取コア (A橋 No.8, B橋 No.7) や施工目地部直近で の採取コア (A橋 No.5,6, B橋 No.8,9) は,2地点とも付着強度 の基準値を十分に満たしていたことから,施工目地部の付着強 度が小さい傾向は,材料の経年劣化ではなく施工時の素地調整 不足と考えられる.今回のコア抜き調査結果より,SFRC とデッ キプレートの付着強度は問題ないことを確認した.

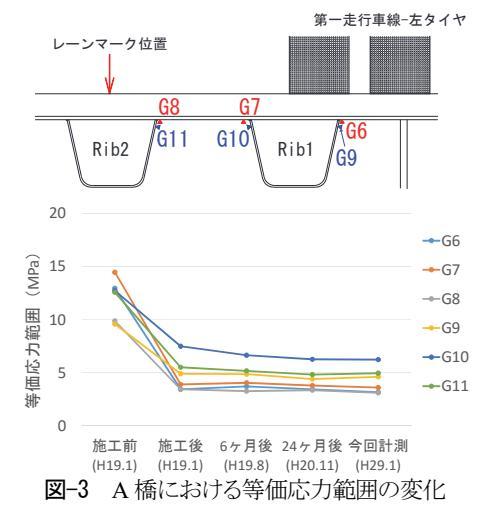
A 橋での応力計測の結果を図-3 に示す. SFRC 敷設後および 10 年後における等価応力範囲はほぼ同程度であり, SFRC 舗装 の応力低減効果は継続していることを確認した.
