2017年メキシコ中部地震現地調査報告 -1985年メキシコ地震とは何が違ったか?-

国立研究開発法人 防災科学技術研究所 F会員 o大角 恒雄

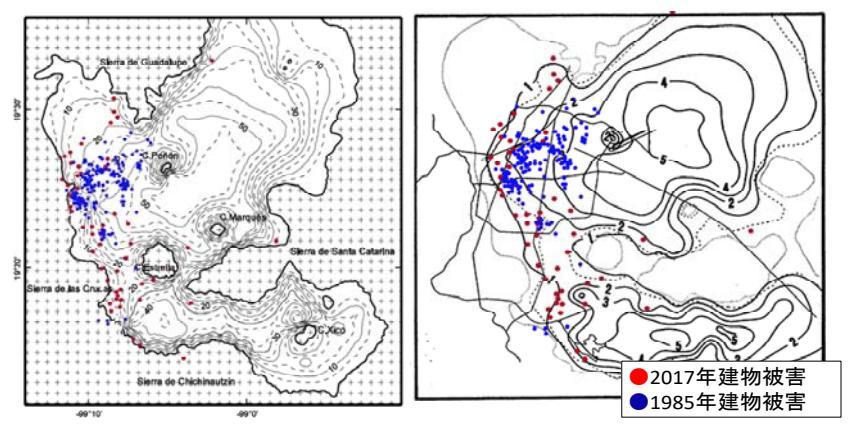
2. 1985 年のメキシコ地震とは何が違いは?: 今回 CDMX における建物被害の位置(図-1,2)は、1985 年の 地震とは異なり、10-20 m の厚さの堆積層の位置に集中している(赤の点). その堆積層厚さは UNAM(メ キシコ国立自治大学)策定の1 秒の推定加速度分布の位置に相当し、8-12 階の建物の固有周期に対応する.

一方,1985年の地震の建物被害の位置は、これより東側の20-30mの厚さの位置となる(青の点).その堆積 層厚さは2秒の推定加速度分布の位置に相当し、16-20階に対応する.取り壊しが決まった13棟の建物の分 布と1秒の推定加速度分布を重ね書きすると加速度値が大きな地点をカバーしていることがわかる(図-3)

図-1 堆積層厚さと建物被害 図-2 常時微動周期と建物被害 Base Map: Martinez Gonzalez, Jose (2015)¹⁾. Base Map: Reinoso, E. y Lermo, J. (1991)²⁾

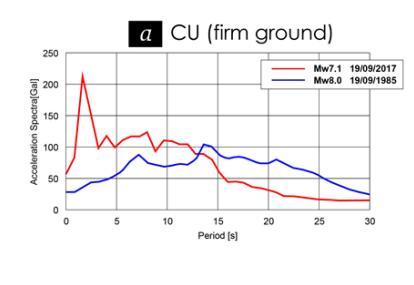
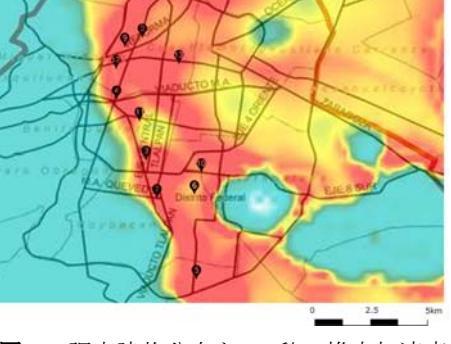
図-3 調査建物分布と 1 秒の推定加速度 分布

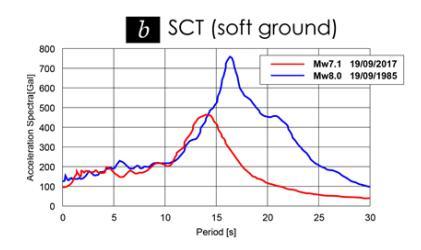
3. 地震の特徴は?: 図-4 は地震観測点の硬質(CU)・軟質(SCT)地盤の差異によると周波数特性の差異を示 す. 硬質地盤では今回の地震波が短周期で卓越し,軟質地盤では 1985 年の地震は長周期で卓越している.

図-4 地震観測点地盤の差異による地震波の周波数特性の差異(UNAM,2017b)⁴⁾

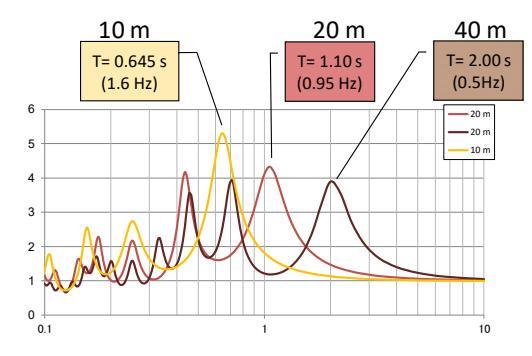
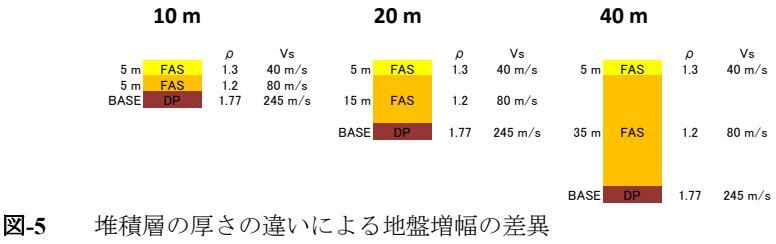
4. 堆積層の厚さの違いによる地盤増幅の差異は?:図-5 は堆積層の厚さの違いによる地盤増幅の差異を示す. 堆積層が 10m の地点で短周期(0.645s)が卓越し,増幅も大きいことがわかる.

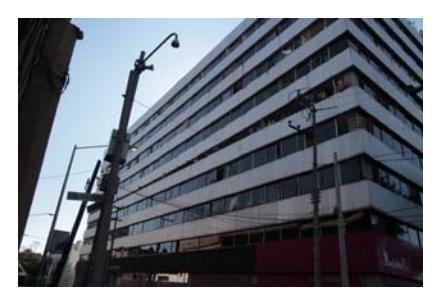
5. 兵庫県南部地震で見られた崩壊形態は?: CDMX の建物には,いくつかの建物で兵庫県南部地震で生じた中層階の崩壊が見られた. 写真-1 は 8 階建物の 4 階の一分が倒壊している. CDMX は世界的にも人口密集地域であり,住宅も密集している. 車社会でもあり, ピロティー構造も多い. 写真-2 は住宅の1 階はピロティー構造になっており,崩壊が生じ,車が押しつぶされていた.

写真-1 8 階建物の4 階が倒壊

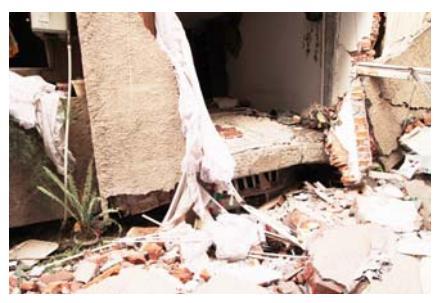
写真-2 住宅 1 階のピロティー構造の 崩壊(CDMX)

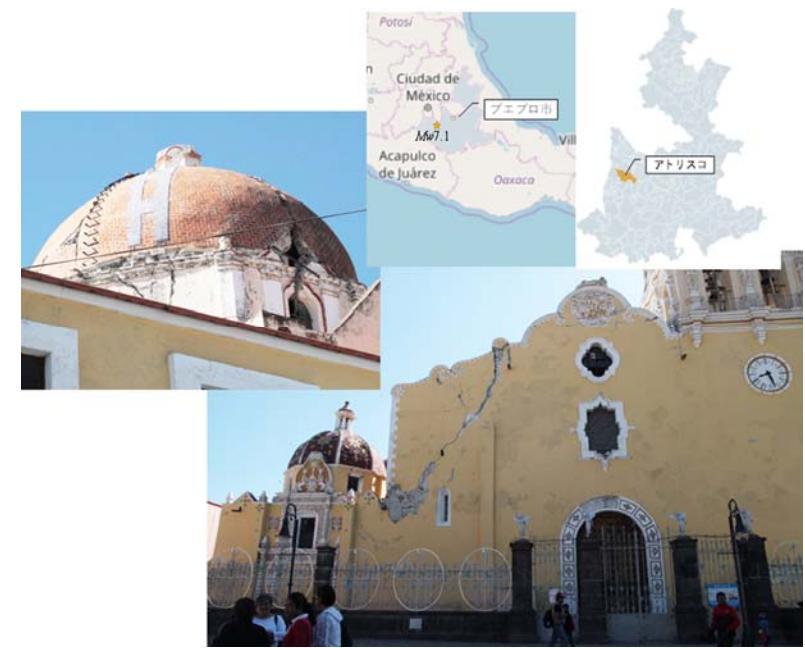
6. **震源近くの状況は?**: 震源近くのプエブロ市はメキシコのプエブロ州の自治体の1つで,16 世紀のスペイン統治時代の建物が多数残っており,プエブロ歴史地区は,世界文化遺産に登録されている.当該地域で被害の大きかったアトリスコは,CDMX から南東に約90 km,火山活動が活発化しているポポカテペトル山から南東に約20 km に位置し,震央から北方向約40 km に位置する.スペイン風の教会に多くに被害を受け,ドームの屋根に生じた亀裂が生じた.

写真-3 プエブロ州アトリスコの教会の被害
