# 非線形動的解析による地震で被害を受けた橋脚掛け違い部の損傷原因の推定

(公財)鉄道総合技術研究所

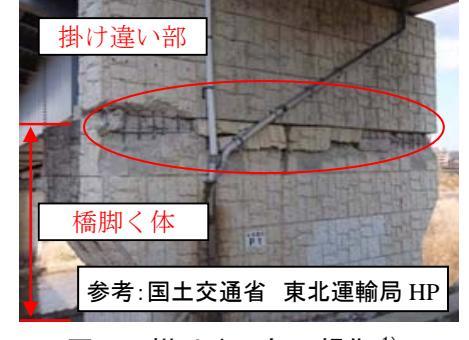
図1 掛け違い部の損傷<sup>1)</sup>

近年発生した地震において,設計で損傷を許容しない橋脚の掛け違い部に損傷が生じた。図1に地震時に掛け違い部に損傷が発 生した事例を示すが,掛け違い部が損傷する原因については明ら かにされていない。そこで,被災した実構造物群をモデル化した 非線形動的解析を実施し,地盤による橋脚く体の前面抵抗や入力 地震動をパラメータとして,地震時における掛け違い部の損傷要 因を推定した。

本検討における掛け違い部の損傷原因は、橋脚く体前面の地盤抵抗により、橋脚く体の変形が抑制されたことで、掛け違い部に損傷が集中したことや観測波の卓越周期が掛け違い部の固有周期と一致したためであると 推定される。なお、掛け違い部と橋脚く体の共振の影響や構造物群における逆位相の応答は確認できなかった。 謝辞
