## L型形状（L継手）とした現場溶接の施工試験

○川田工業 正会員 大野克紀 森井茂幸  
 鉄道・運輸機構 正会員 南 邦明 正会員 横山秀喜

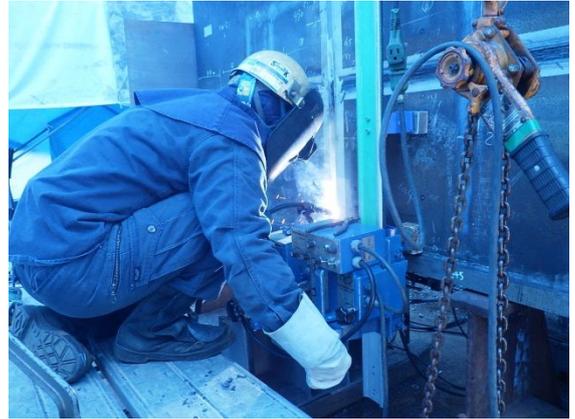
写真-2. 試験状況 (Web : PICOMAX)

溶接試験状況を写真-2（Web溶接時）、完了状況を写真-3に示す。溶接パス数としては、U.Flгで6パス、L.Flгで12パス、Webの横向きで8～27パス、立向きで3～4パス、首溶接で12～22パスであった。溶接時の状況であるが、U.Flгのルートギャップが4mmと狭く初層の溶接時にエクシジョンピースを含めたスタート部80mm程度の裏波の溶け込み不良を目視で確認された。これは、ルートギャップの狭さに問題があると考えられるため、狭い場合は、十分な溶け込みを確保すれば改善できると思われる。また、U.Flгに設ける裏当て材が、Webのスリットに入りきらず密着できなかったため、そこにワイヤが食い込みアークが止まる現象も生じた。これは、スリットサイズの拡大や裏当て材の減厚化によって対応が可能と思われる。また、首溶接は、Flг、Webの溶接後に実施するため、開口（概ね5mm）が大きい。そのため、溶接が抜けないように裏当て材を配置したのち溶接し、カウジングにて初層側を撤去、再溶接とした（図-3）。

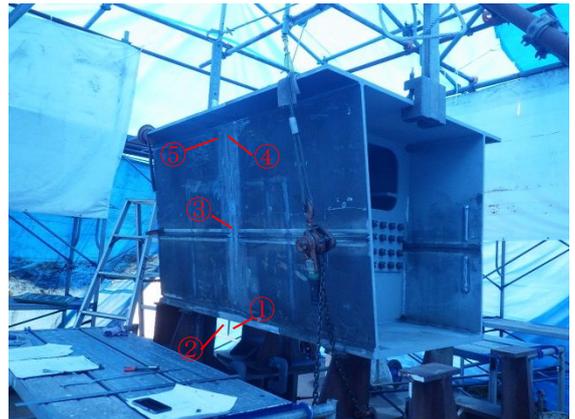
写真-3. 完成状況

品質確認は、外観検査と非破壊検査にて行った。非破壊検査は、RTを基本とし、実施不可能箇所をUT（L検出レベル）で評価した。また、溶け込み状況を確認するため、5ヶ所で断面マクロ試験片を採取した（写真-3）。

赤丸数字はマクロ採取ヶ所

溶接後の品質状況としては、RT・UTによる非破壊検査および外観目視検査の結果、品質上問題となる箇所は無かった。溶接による収縮量はWebの立向き(R)で最大4mmが生じた。これは、L.Flг側の始端付近で生じており、L.Flгの板厚が厚かったことおよびルートギャップが大きいことにより生じたものと思われる。それ以外は概ね3mm以下であり、想定内であった(表-3)。角変形は、それぞれ許容値内に入る結果であった。なお、FlгおよびWebの横向きは端部のエクシジョンピースが溶接と同方向に配置されているため、始末端側で小さく中間部が大きくなっている。Webの立向きはFlгの先行溶接により拘束されるため端部が小さく、中間部で大きくなる結果であった(表-3)。断面マクロ試験は、5ヶ所にて実施したが、板厚差のある現場溶接継手においても溶け込み等は良好であり溶接欠陥は確認されなかった（写真-3, 4）。
