## 施工段階で発生した切土のり面の変状に伴う地盤調査・動態観測結果について

(株) 大林組 正会員 ○宮本 和也  
正会員 伊藤 智治  
正会員 佐々木 徹  
正会員 常峰 寛之  
東日本高速道路 (株) 山形工事事務所 中徳 基哉  
菅原 千尋

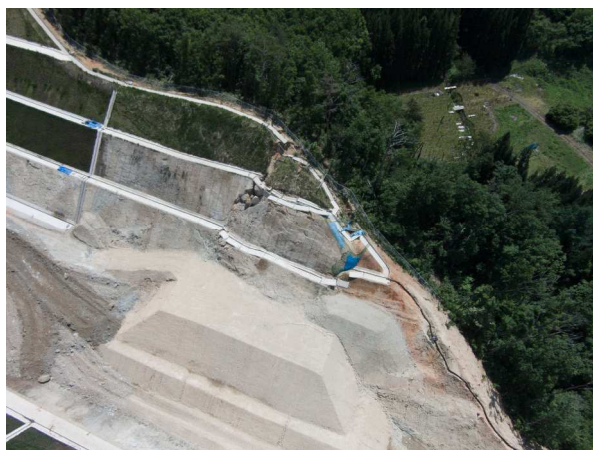
東北中央自動車道(南陽高畠 IC~山形上山 IC 間の 24.4km)の小岩沢地区の切土工事施工段階において、のり面にクラックや小段部のシールコンクリートのずれが発生した(写真-1)。そのため、のり面に変状を生じた箇所と、変状していない箇所の地盤性状を確認するとともに変状の原因を検討するため、ボーリング調査を実施した。また、地盤の挙動を確認するため、ボーリング孔を利用した孔内変位計および地表面変位計を設置した。本稿では、実施したボーリング調査結果と動態観測結果を踏まえて検討したのり面の変状原因や対策工について報告する。

写真-1 のり面変状範囲

変状発生個所の切土高さは 26.8m であり、切土勾配は 1:1.0~1:1.2 の 4 段切土工事である。2017 年 9 月初めに 4 段切土の 2 段目を掘削している段階で 3 段目、2 段目ののり面に幅 20mm 程度のクラックやシールコンクリートのずれが確認され、変状発生箇所の下部に押え盛土を実施した。また、2017 年 10 月から 11 月末にかけて台風による降雨や融雪により変位が増大したため、再度押え盛土を実施した。

当該箇所では大規模切土による応力解放と降雨などにより不安定化し、そこに融雪による表流水と地下水の供給により変位が増大したと考えられる<sup>1)</sup>。

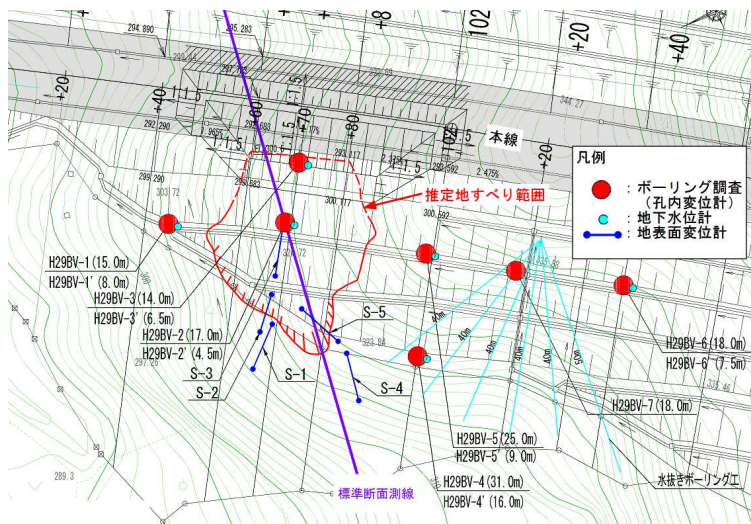
図-1 推定すべり範囲、ボーリング調査および観測計器設置位置図

のり面変状の発生状況、現地踏査結果より図-1 に示すようなすべり範囲を推定した。

図-1 に推定すべり範囲、ボーリング調査および孔内・地表面変位計設置位置図を示す。

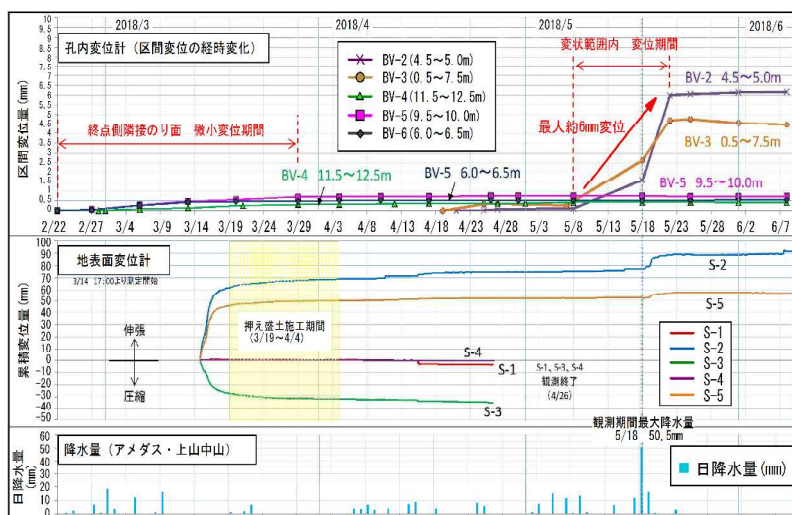
図-2 孔内・地表面変位計測結果，降水量測定結果

図-2に孔内・地表面変位計測結果および降水量測定結果を示す。図-2より、変状の増大に伴い実施した押え盛土施工後は孔内・地表面変位とも大きな挙動を示していなかったが、観測期間最大降水量を記録した2018年5月中旬に、孔内変位および地表面変位ともに、明確な変位を観測した。孔内変位は測定深度4.5～5.0mの区間において約6mm程度の顕著なせん断変位を確認した。写真-2に変状範囲内で実施したボーリング(H29BV-2)のコア写真を示すが、孔内変位計で顕著なせん断変位を観測した区間の4.7m付近に風化安山岩上面に粘土を挟在するすべり面を確認した。

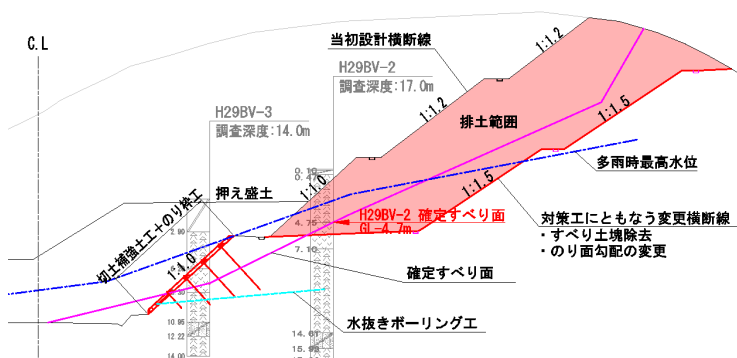
図-3 対策工標準断面図

図-3に対策工標準横断面図を示す。図中の確定すべり面は上述したボーリング調査結果より粘土を挟在する風化安山岩を確認した深度とした。

対策工は参考文献<sup>2)</sup>を参考とし、短期間で経済的に実施できる工法として、排土工を選定した。排土工は変位量の大きなすべり土塊を除去しつつ、変状していない箇所の掘削量を極力低減することで、排土に伴う応力解放の影響を最小限にとどめる形状とした。最下段部に関しては、一部すべり土塊が残ることから、切土補強土工+のり枠工により面的に拘束し、表層部の崩落を抑制する対策を採用した。

また、現地調査によりのり面に湧水を確認したことから、地下水位の低下を目的とし、水抜きボーリング工を採用した。
