# 打撃ハンマ・接触型振動センサユニットを搭載している壁面走行ロボットを活用した 動画撮影および衝撃弾性波法に基づく既設コンクリート構造物の調査

富山県立大学 正会員 〇内田 慎哉,正会員 兵動 太一,正会員 伊藤 始
富山県立大学 野上 雄祐,藤井 壮太
日東建設(株) 正会員 久保 元樹, (有)ボーダック 太田 宝得

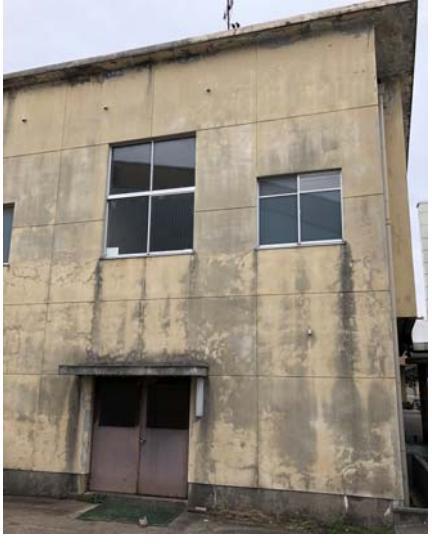
写真2 対象構造物

写真2に対象構造物を示す.対象は富山県立大学

学生会館であり,2019年8月には取壊が確定している2階建ての建造物である.

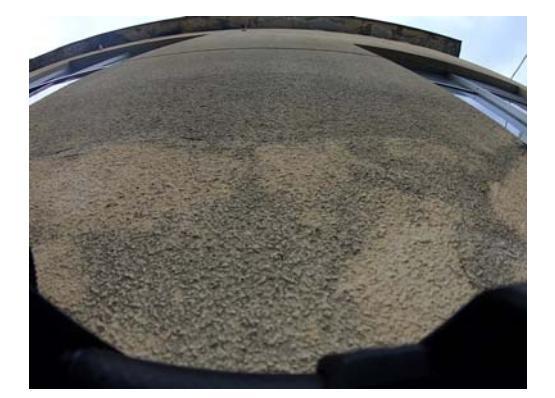
写真4 走行中に撮影した外壁の写真

**写真 4** に走行中に撮影した 4K 動画の映像からス ナップショットした静止画を示す.

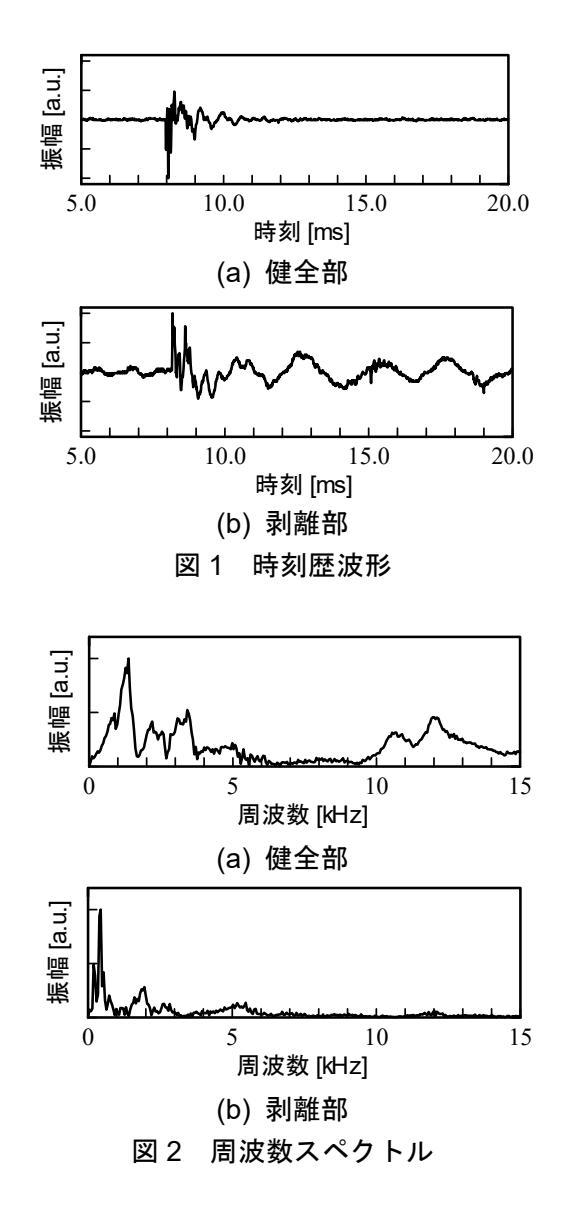
図1に代表的な2ケースの時刻歴波形を示す.い ずれの時刻歴波形もトレンド成分は除去しており, 振幅値の最大値が1となるように正規化している. 両図を比較すると,図1(b)に示す波形には周期性が 確認され,しかもその周期は極めて長いことがわか る.

図2に高速フーリエ変換(FFT)により得られた 周波数スペクトルを示す.時刻歴波形と同様,振幅 が1となるように正規化している.対象構造物の壁

厚は約200mmである.そのため、図2(a)には、壁 厚に対応する周波数(約10~12kHz)に成分がある. しかしながら、これよりも低い周波数帯域にも成分 があり、この理由については今後の検討課題である. 一方、図2(b)では、1kHz以下の極めて低い周波数 にピークが出現しており、これはたわみ振動による ものと考えられる.以上より、図1(b)および図2(b) が得られた測定箇所では、壁面の極表層部分に空隙 (剥離)があると考えられる.
