# 上フランジに局部変形を有する鋼リベット桁の耐荷力に関する解析的検討

東日本旅客鉄道株式会社 正会員 ○平野 雄大,網谷 岳夫 株式会社 TTES 正会員 勝山 真規, 菅沼 久忠

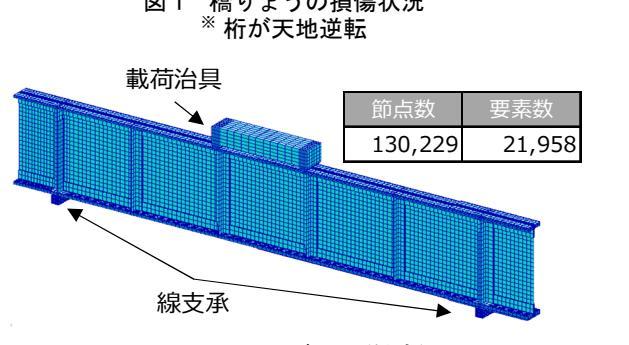
図 2 FEM モデル図(健全)

解析モデルは、文献 3)から、実際に鉄道橋で用いられ たリベット構造の主桁の一部をモデル化した(図 2). モデ

ルは全て 20 節点 6 面体の低減積分ソリッド要素で作製した.引張側の下フランジでは、リベット孔を設置し

リベット孔の断面欠損を考慮した上で,リベット孔周 辺のみ節点を共有し,他の範囲ではフランジ間の接触 を考慮した.桁モデルと支承,載荷治具間でも接触を 考慮し,単純支持の状態を再現した.解析には汎用有 限要素解析ソフトウェアの ABAQUS を用いた.

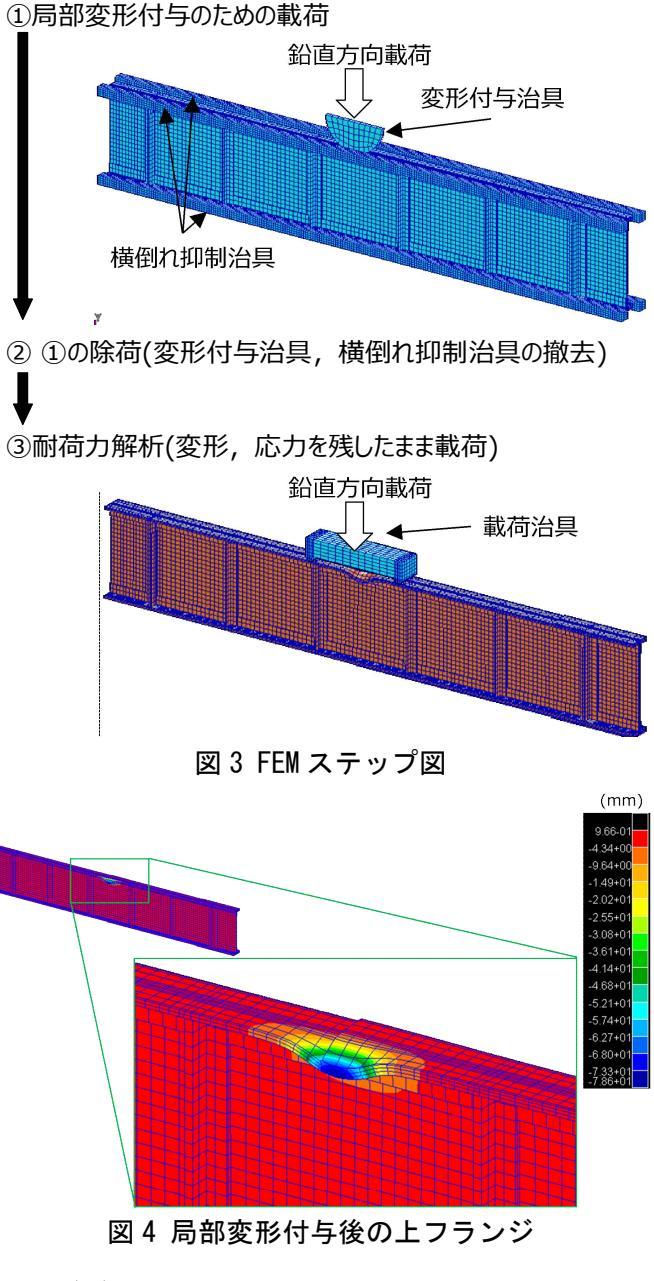
解析では、健全状態および局部変形を受けた鋼桁の 耐荷力を比較することとした.局部変形を受けた鋼桁 の耐荷力解析実施にあたり、変形付与による塑性変形 や残留応力を考慮する必要があった.解析は、図3に 示す①局部変形付与のための載荷、②①の除荷、③耐 荷力解析と3ステップの解析を連続して行った. ① の解析では、支承および横倒れ抑制治具で支持した上 で、変形付与治具を鉛直方向下向きに押し当て、フラ ンジ厚の3倍程度となる約75mmの局所変形を支間中 央部の上フランジに付与した.続いて、②で変形付与 治具と横倒れ抑制治具を撤去し、③で桁中央の上フラ ンジに鉛直方向下向きに載荷した.

図 3①により、上フランジにフランジ厚の3倍程度 である最大78.6mmの局部変形を付与した(図 4).

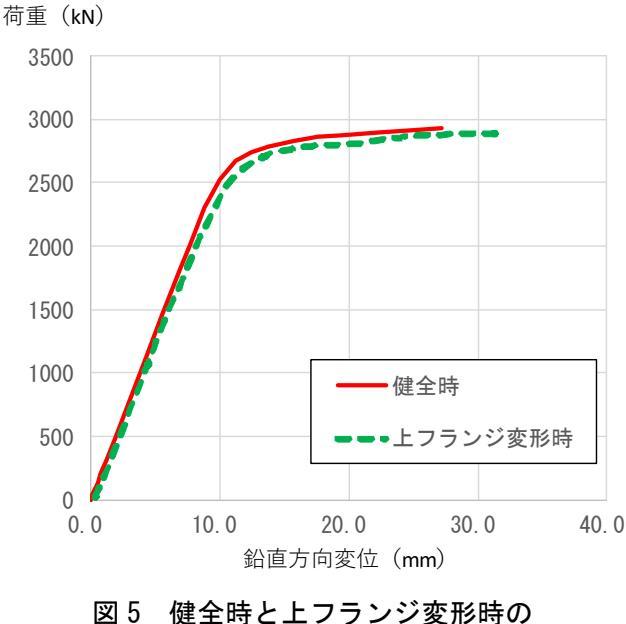
荷重ー鉛直方向変位の関係

解析により得られた最大荷重を健全時と圧縮フラ ンジ変形時で比較した(図 5). なお,健全時について は,文献 3)の実験および解析結果と比較し,桁の耐 荷力を精度よく評価できることを別途確認している. 解析より得られた最大荷重は,健全時 2931.1kN,上フ ランジ変形時 2887.7kN となり,上フランジが変形し ても耐荷力に大きな変化はなかった.
