## 国道及び河川と小土被りで交差するトンネルの施工について

西松建設(株) 正会員 ○田尾 有希, 諏訪 至

本工事はこの延伸区間である新函館北斗駅～新八雲駅にある全長 32,675m の渡島トンネル（陸上トンネル日本最長）の内、台場山工区のトンネル本坑 3,500m および斜坑 447.9m を施工する工事である。

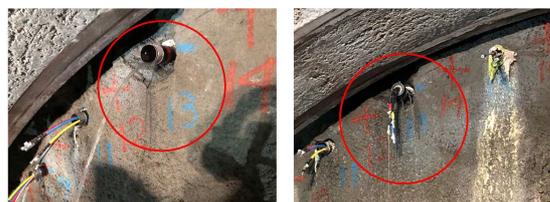
河川水の流入は切羽の不安定化を招き、崩落という大事故に繋がるため、地下水位は下げ、直上河川水の流入は止める必要がある。河川影響範囲は、より止水効果が求められるため急結性の高いシリカレジンをを用いた。また、鋼管からの湧水量が 20ℓ/min 以上の場合には減水・止水を目的に開発されたウレタン系注入材を使用した。155km635m, 644m 掘削時には AGF を行った際、8本の鋼管にウレタン系注入材を使用した。注入前の鋼管から最大 30ℓ/min 近く発生していた湧水が、注入後はほぼ完全に止水できた。また、トンネル湧水・河川水をそれぞれ採水して、イオン分析および溶存酸素を測定し、坑内で発生した湧水が、河川水か地下水であるかの監視を行った結果、河川水の引き込みは確認されなかった。

図-4 ウレタン系注入材使用前後

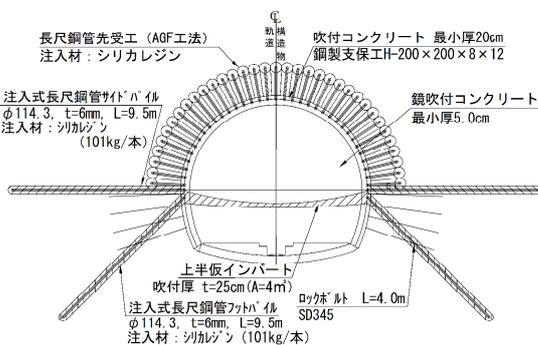
国道影響範囲の掘削は補助工法が効果的であり、天端崩落や地表面沈下を抑制して掘削できたが、河川直下となる155km689m~698m 付近の掘削中の A 計測結果が、レベル III (天端沈下 28mm, 内空変位 56mm) を超える変形が発生した。このため、変状対策工 (支保工連結, 補強ボルト追加, AGF180° 打設) を実施後に上半掘削を進めたところ、155km698m 付近にて吹付コンクリートにクラックを伴う急激な変位増大が確認されたため、さらに追加対策工 (サイド・上半フットパイル (φ114.3, L=9.5m), 上半仮インバート, ウイングリブ) を実施した (図-5)。その結果、変位速度は小さくなり上半掘削時点での変形は収束している (図-6)。切羽は 155km714m で休止しており、既掘削区間のインバート施工を行い、仮設備組立等の終了後に掘削再開を予定している。

図-5 追加補助工法パターン

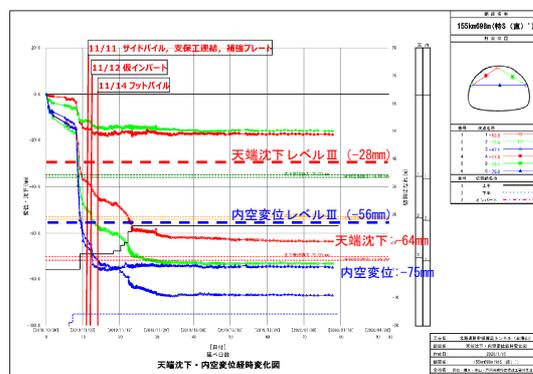
図-6 A 計測結果 (155km698m)
