## 東京湾第一海堡で使用された瀝青防水材料の分析結果

東亜道路工業株式会社 正会員 ○平戸 利明  
 同 正会員 永原 篤  
 国土交通省 関東地方整備局 正会員 野口 孝俊

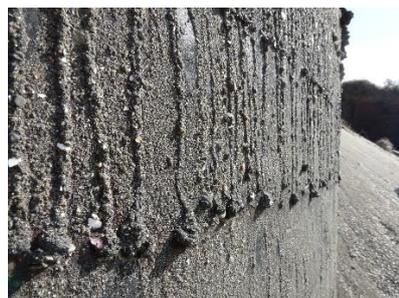
表-1 に分析した試料の概要、写真-1 に第一海堡の瀝青防水材の採取箇所を示す。No.3 は煉瓦壁面に瀝青防水材が流れている箇所より採取した。ここは、構造物で覆われていた箇所であり、瀝青材特有の臭気が確認された。また、No.5 は構造物上部に塗布されていたものから採取した。インドネシア産の天然アスファルトは針入度の異なる2種類（Asphalt Lawele, Buton Rock Asphalt）を準備した。万代石は国産の天然アスファルトであり秋田県豊川油田より入手したものである。利用しやすいようにブロック状に加工してあるものから一部を切り取り試料とした。ストレートアスファルト（以下、ストアス）、ギルソナイト、トリニダットレイクアスファルト（以下、TLA）およびコールタールは、現在入手できる市販品のものを用いた。天然アスファルトの入手したタイミングはそれぞれ異なる。

写真-1 第一海堡より入手した瀝青防水材の使用状況と万代石（左：No.3、中央：No.5、右：万代石）

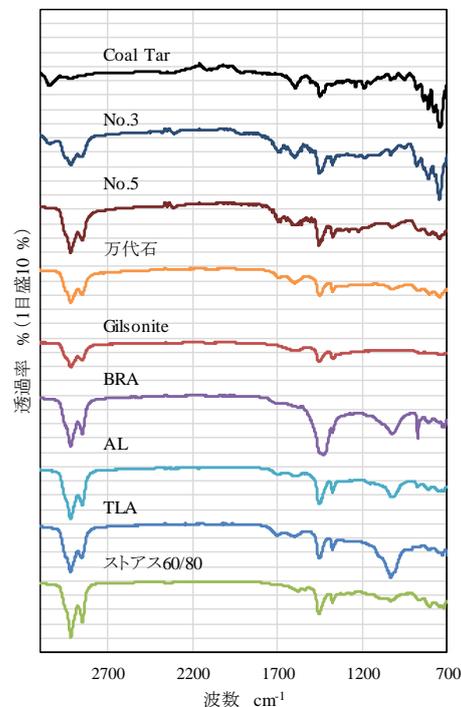
図-1 赤外分光分析の結果

図-1に赤外分光分析の結果を示す。第一海堡の瀝青材料は130年以上前の瀝青材であり、劣化が進行しているため、酸化劣化に伴うカルボキシル基の吸収スペクトル ( $1700\text{cm}^{-1}$ ) が見られた。No.3は、コールタールと同様に  $900$  から  $700\text{cm}^{-1}$  および  $3100\text{cm}^{-1}$  付近に特有の吸収帯がみられた。No.3はNo.5と比較し軟化点も低いいため、コールタールのような軽質分が多く含まれていると考えられる。一方で、No.5は万代石とほぼ同様なスペクトルを示し、また軟化点もほぼ同程度の値であることから、文献に示されている通り同一材料の可能性が高い。

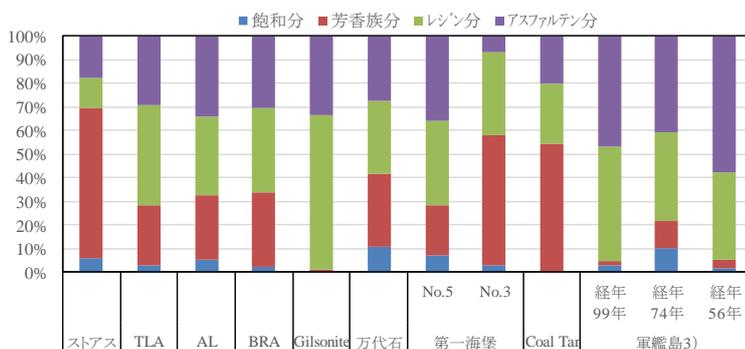
図-2 組成分析結果

図-2に組成分析の結果を示す。天然アスファルトの組成は産地で大きく異なる。ギルソナイトではほとんど飽和分や芳香族分を含んでいないが、TLA やインドネシア産アスファルトでは、飽和分や芳香族分を含んでおり、これらは同様な組成構成といえる。第一海堡のNo.5は、ストアスと比較すると飽和分を多く含んでおり、万代石と同様な組成を示す。一方、No.3は、コールタールに近い組成に見られるがアスファルテン分が低く、飽和分が含まれていることから同一とは考えにくい。万代石とアスファルトの混合物の可能性もあるが、他の分析が必要と考えられる。

既往の研究<sup>3)</sup>で調査された軍艦島構造物の屋上アスファルト防水層で使用されていた材料の組成と比較すると、第一海堡の瀝青材料の組成は大きく異なり、軍艦島の瀝青材料は特にアスファルテン分が多い。これは施工時に使用された瀝青材の組成がもともと異なることが大きな要因と考えられ、組成の経時変化は使用材料の組成に大きく依存することが分かる。
