## 西郷ダム改造工事における上流仮締切の施工

九州電力(株) 水力開発総合事務所 正会員 佐藤 努  
 (株)熊谷組 ダム技術部 正会員 ○高木 秀和  
 (株)熊谷組 九州支店 正会員 中村 正雄

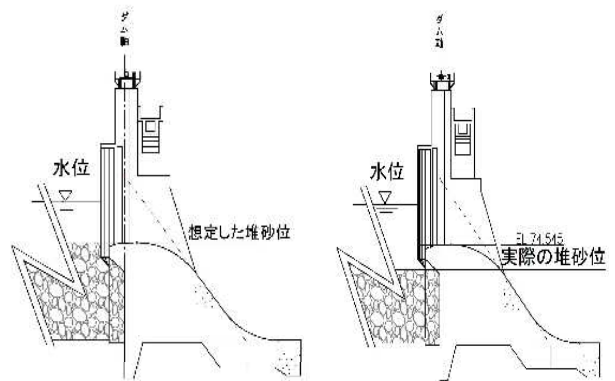
図-1 堆砂の位置(断面図)

工事に先立ち、上流に仮締切を施工し、仮締切内の堆砂部を地盤改良して仮設ゲートとなる可倒堰(SR 堰)の基礎とする計画であった。設計では堆砂は越流部まで上がっているとしていたが、実際には越流部より約 2.5m 低く(図-1 参照)、鋼矢板を設置するとピア下部に空洞が生じることが判明した。

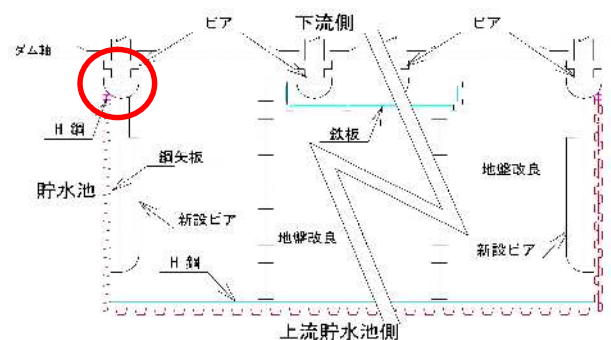
図-2 鋼矢板と堤体接合部の位置(上流締切平面図)

また、鋼矢板と堤体(ピア)接合部(図-2 参照)は、H 鋼および鋼矢板の打設時にずれが生じ、旧堤体と締切を確実に接合できず漏水してしまうことが想定された。

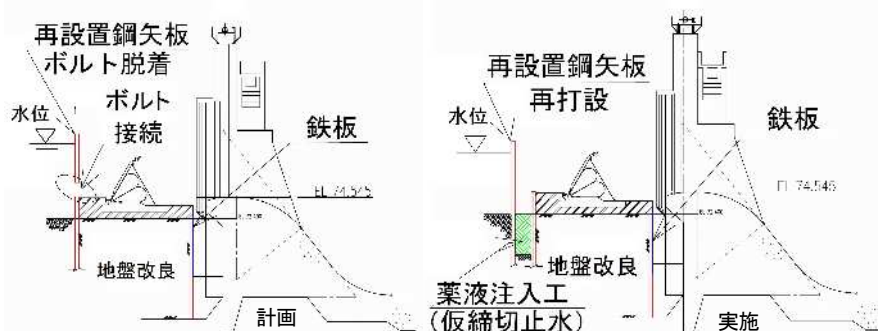
図-5 鋼矢板の再設置方法

さらに鋼矢板は、洪水期、非洪水期で設置時 2 回、撤去時 1 回、添接板とボルトで着脱する計画であったが、鋼矢板内の地盤改良施工時に生じる外力や水圧等で鋼矢板が変形するため、添接板とボルトで複数回着脱することは非常に困難であるとともに、止水性や工程にも大きなリスクがあることが予想された。

上流仮締切は、貯水池内に鋼矢板を設置して締め切り、内部の堆砂土砂を地盤改良し、その上にコンクリート基礎を設け、可倒堰を配置した。可倒堰の設置には2年を要するため、洪水期に備え越流部より上に出た鋼矢板を撤去する必要があった。そのため、2年間で鋼矢板の設置が2回、撤去は1回必要となり、鋼矢板の着脱を添接板とボルトで行う(図-5参照)計画とした。実際には、水圧と地盤改良時の注入圧力等により、鋼矢板は複雑に変形した。変形を伴った鋼矢板に変形の無いものを接続することは非常に困難であり、止水性・工程の確保で大きなリスクを生じることから、添接板とボルトによる着脱はせず、上流仮締切の外側に仮締切を囲みこむように鋼矢板を再打設することとした。可倒堰基礎部上流側の鋼矢板と再設置した鋼矢板との間は、薬液注入して遮水ゾーンを構築した(写真-4参照)。
