# コンクリートのひび割れ画像解析結果の三次元表示への取組み

大成建設	(株)	技術センター	正会員	○堀口	賢一
大成建設	(株)	技術センター	正会員	本澤	昌美
	(株)	オカベメンテ	正会員	岡部	成行

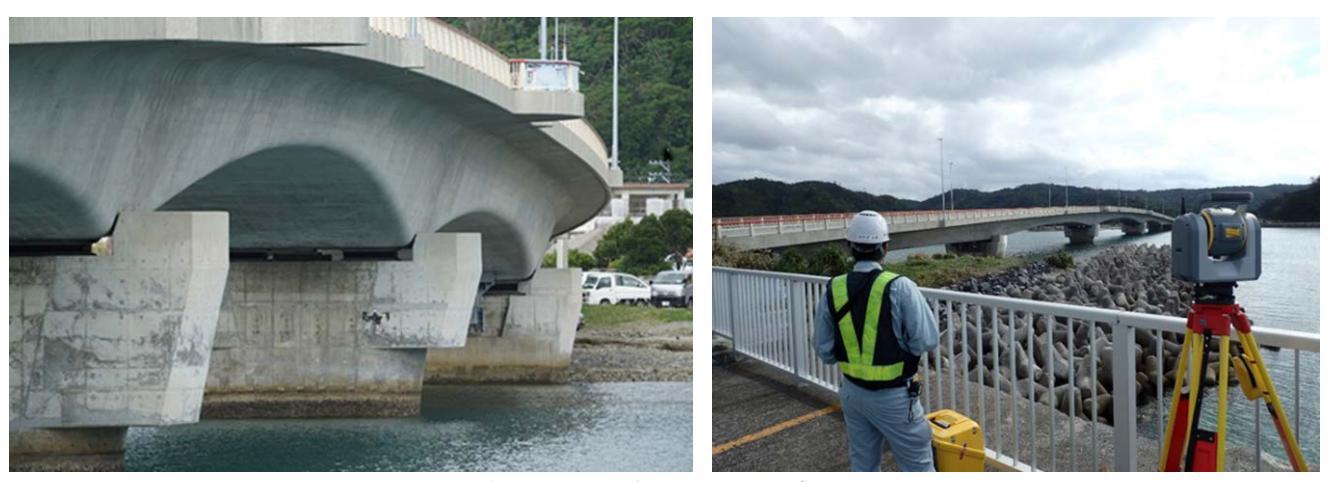
図-2 に海上橋における UAV による画像撮影および 三次元レーザースキャナによる形状・寸法の計測状況 を示す.点検対象の海上橋は,沖縄県北西部の海岸に 位置しており,1998年に竣工した橋長360mの6径間 連続ポステン箱桁橋である.この橋梁の位置する地域 は,沖縄県内でも塩害による鉄筋コンクリート構造物 の劣化が発生しやすい環境にあり,従来から橋梁点検 車や船を用いた海上からの目視点検が継続的に実施さ れていたが,特に船上からの目視点検は多大な労力と 費用を要することから,UAV による外観の点検が実施 された.また,点検記録を三次元のデジタルデータで 保管することを目的に,三次元レーザースキャナによ る計測および記録も同時に実施した.

図-2 海上橋における UAV による画像撮影および三次元レーザースキャナによる形状・寸法の計測状況

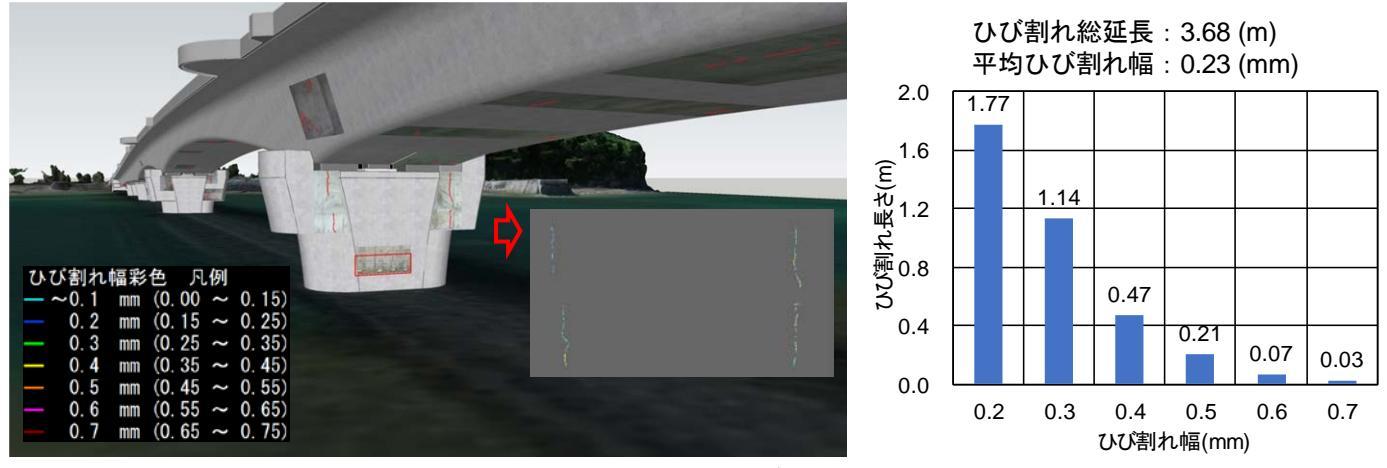
図-3 三次元表示したひび割れ点検結果

図-3 に三次元表示したひび割れ点検結果を示す.こ こでは、データ容量を軽減するために、ひび割れの発 生が認められた部分にのみひび割れ画像を貼付してあ る.ひび割れ画像解析の結果は、既往の目視による点 検結果と比べてひび割れ幅を的確に評価できていた. また、あおり補正や画像合成が正確になされているた め、三次元形状図に貼付して正確な位置で表示するこ とができた.そのため、任意の方向から点検結果を三 次元で鳥瞰できるため、ひび割れの発生状況を視覚的 に把握できることが確かめられた.
