## 台風 21 号における船舶衝突による鋼製橋脚の被災と復旧

阪神高速道路株式会社 正会員 ○山口 樹  
 阪神高速道路株式会社 非会員 堀岡 良則  
 阪神高速道路株式会社 正会員 藤林 美早

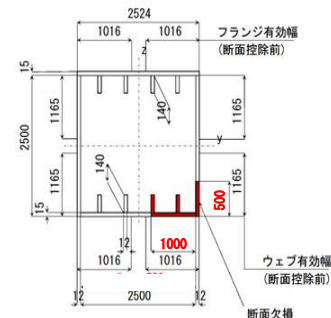
図-2 無効箇所を考慮した梁断面

下フランジとウェブを考慮し、図-2 に示すように、下フランジは開口箇所から 1,000mm まで、ウェブは 500mm 幅までを無効とした梁断面にて照査を実施した。建設当時の設計計算書から、損傷部に発生する曲げモーメントとせん断力が最大のケースにおいて、照査を行った結果、設計荷重に対して、発生する応力が許容値を満足することを確認した。
