鋼管矢板を用いた河川工事の仮締切工

熊谷組 野澤順一郎／江良耕一／正会員○志岐 常和

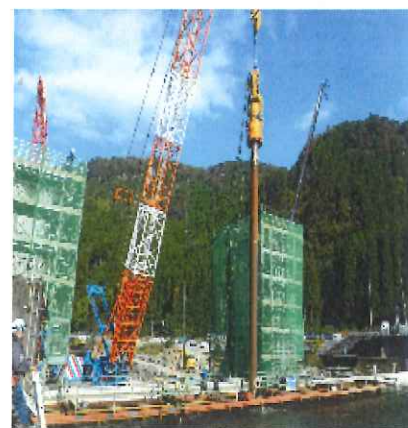
写真-3 鋼管矢板施工状況

当初、右岸側仮締切鋼矢板打設において5枚/(日・台)の進捗を見込んでいた。施工は、中央部から2班で左右岸方向へ同時進行で行った。施工開始時は計画どおりの進捗であったが、左岸側は玉石や転石が多いため実績が3枚/(日・台)に低下し、さらに左岸側に進むにつれて条件が悪化し、最終的に1.6枚/(日・台)となった。左岸側仮締切を同工法で施工すれば、右岸側と合わせて3ヶ月以上の工程遅延が見込まれた。そこで、発注者と協議を重ね左岸側仮締切工事では、ダウンザホールハンマ工法による鋼管矢板（一重締切）に変更した（写真-3、図-4、5）。ダウンザホールハンマの打撃運動は、流体駆動によるハンマ内の高速ピストン運動を球状の超硬ビット先端部を介して点状に集約させ、大きなエネルギーと打撃力を対象物に作用させる上、高速運動により掘削対象の慣性を利用して破砕することが可能であることから本工事の仮締切施工において有効な工法であるといえる。

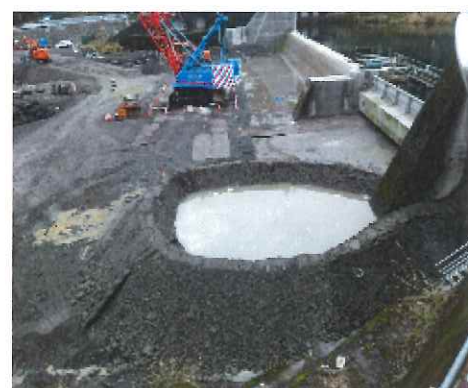
写真-4 盛土堰堤施工完了

鋼管矢板打設の進捗に伴い、当初から確認されていた左岸側既設ピア端部からの漏水が増加した。左岸側仮締切は鋼管矢板施工後に端部を薬液注入することで止水を図る計画であったが、注入作業中に漏水箇所からリークし、注入範囲上部の改良ができなかった。リークを防ぐため、漏水周辺箇所に盛土堰堤を築造し（写真-4）、水位差をなくすことで水流を抑え、薬液注入を行った。これにより、上端部を除き薬液注入の施工が完了した。また上端部は地盤改良をすることができず、漏水箇所が残ったため、最後にその箇所を掘り込み、水中コンクリートで置き換えることによって仮締切を構築した。
