山岳トンネルの切羽観察・評価に向けた赤外線サーモグラフィの活用について -発破・こそく・吹付けコンクリートの各段階の切羽面や漏水等の温度測定例-

(一財) 先端建設技術センター	正会員 〇吉川	正	㈱安藤・間	フェロー	鈴木 雅行
(一財) 先端建設技術センター	正会員 橋立	健司	鹿島建設㈱	フェロー	山本 拓治
(一財) 先端建設技術センター	正会員 木山	智裕	清水建設㈱	正会員	江戸川 修一
東洋大学	正会員 曽根	真理	戸田建設㈱	フェロー	髙橋 浩

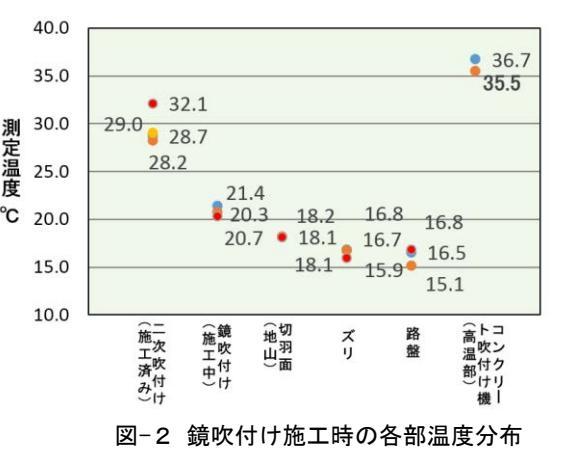
写真-10 鏡吹付け施工状況 写真-11 鏡吹付け施工 状況 (赤外線画像)

写真-10,11,図-2にN現場の切羽における鏡吹付け作業時の切羽 付近の状況,各部位の温度分布を示す.施工済みの二次吹付け(薄 橙色)は、30℃程度,施工中の鏡吹付け(橙色)は、21℃程度,切羽 面(鏡吹付け前:薄紫色)は18℃程度,発破ずり(鏡吹付けのリバウ ンド混じり:紫色)は、16.5℃程度,作業盤(紫色)は、16.5℃程度, コンクリート吹付け機高温部(白黄色)は36℃程度である.
