非耐震仕様 FRP パネルタンクの地震時における破壊過程に関して

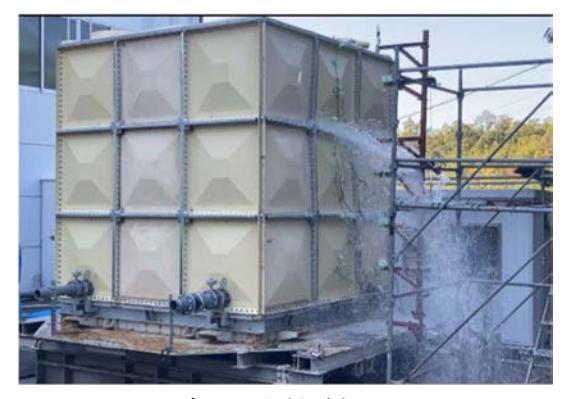
写真-2 に水槽破壊時の状況を示す. 模擬地震波にて加 振開始後, 4~5 秒で側壁パネルが損傷し漏水した. 写真-3 に水槽内部の破損状況を示す. 側壁パネルの上段と中段 の接合部にて大きく損傷が見られた. 水槽を解体してみる と写真-4 に示すように上段パネル側が破断しており, 損 傷度が大きいことが分かる. これは加振面が正方向に荷重 を受けた際, 内部引張材によりもう一方の面が引っ張られ ることで, 剛性差を生じ接合部に応力集中が発生した³³こ とが原因であると考えられる. また, 中・下段パネルのみ に内部引張材が接合されていることも1つの要因と考え られる.

実験概要で述べた通り、本水槽のバルジング固有振動数 は 1.4Hz であり、図-4 の 1.35Hz 付近に確認されたピーク より水槽が共振した可能性が高いと考えられる. このバル ジングによる共振が水槽破壊の直接的な原因であると考 えられる.

写真-2 水槽破損状況

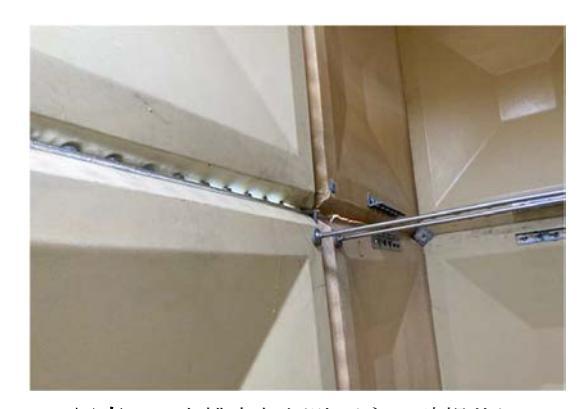
写真-3 水槽内部側壁パネル破損状況

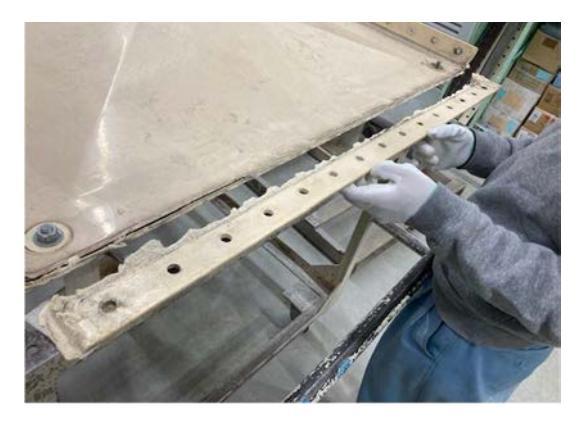
本研究では、非耐震仕様の FRP 製水槽における耐震性 能の確認を行った. 模擬地震波による加振実験にて本水槽 の破損を確認した.これは、本水槽がバルジングによる共 振振動を起こしたことによる.さらに内補強構造であるこ とからパネル接合部に元々剛性差を有しており、ここに大 きな変形が生じたことが破壊原因の一つであると考えら れる.これより、耐震設計において内補強方式そのものが 構造的に問題ある可能性が高い.

写真-4 解体後パネル破損状況(側壁上段)
