# 縦施工目地の縁切れに起因した厚層施工区間の路面変状

- 西日本高速道路株式会社 正会員 〇中村 和博
- 西日本高速道路エンジニアリング関西株式会社 非会員 古川 晶大
  - 西日本高速道路株式会社 正会員 南井 千沙
- 西日本高速道路エンジニアリング関西株式会社 非会員 本松 資朗

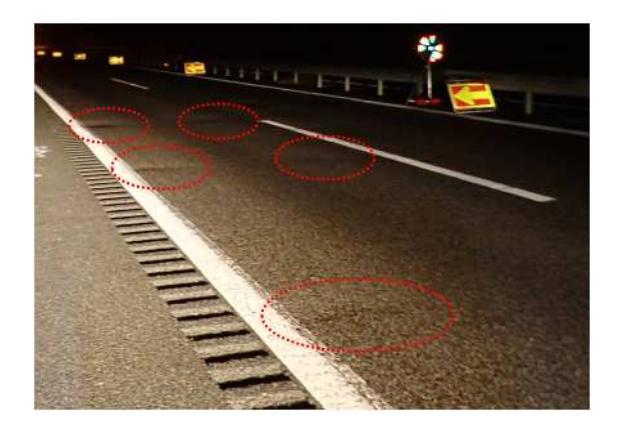
写真1 厚層施工区間の路面変状

一般的に舗装の変状は交通荷重が作用するホイールパスか ら発生することが多い.しかし、当該区間の路面変状は**写真1** に示すように、厚層施工時にできる縦断方向の施工目地(以下、 縦施工目地)付近に発生しており、横断ひび割れを伴う局部的 な路面の凹みが数 m 間隔で断続的に発生しているという特徴 があった.

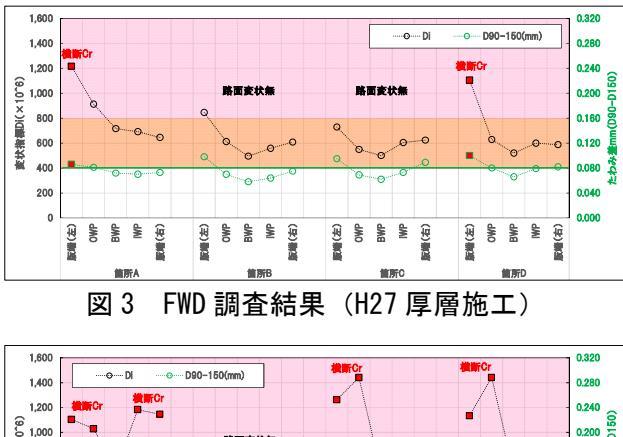
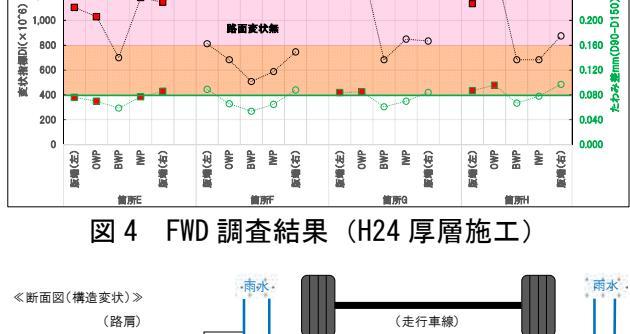
図3および図4は平成27年度および平成24年度に厚 層施工が実施された区間の調査結果であり,赤プロットは 路面変状(横断ひび割れを伴う局部的な凹み)が発生して いる測点,白プロットは路面変状が無い測点を示してい る.

路面変状が無い箇所 B・C・F は変状指標 Di およびたわ み差 D<sub>90</sub>-D<sub>150</sub> が版端部で高い値を示す傾向にあった.この ことから縦施工目地部において縁切れが発生し路肩部舗 装との荷重伝達が低下していることが推察された.版端部 のたわみ差 D<sub>90</sub>-D<sub>150</sub> は 0.08mm 付近の高い値を示している ことから下層路盤の変状に起因して,たわみ量が大きくな り縁切れを助長していると考えられる.

路面変状が発生している箇所 A・D (H27 施工区間) は, 版端(左)の変状指標 Di が特に高い値を示していること から,図5のように縁切れした版端およびひび割れ部から 舗装体に雨水が浸入し,はく離が生じ支持力が低下してい ると考えられる.箇所 E・G・H (H24 施工区間)では,版 端に加え OWP や IWP の変状指標 Di も高い値を示してお り,変状がホイールパスまで進行していると考えられる.

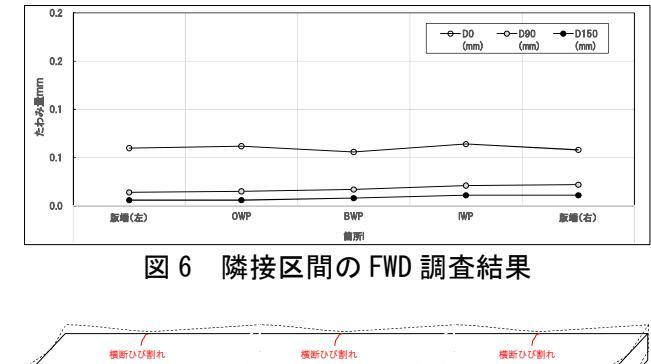
冬期や夜間に路面の温度が地中に比べ低下すること で,舗装体には図7の点線のようなそりが作用する.縦施 工目地で縁切れしている場合,路肩舗装との拘束力が低

下し版端部のそりが顕著となる.そりは舗装体の自重で変形が拘束され,路面側に引張応力が生じトップダウンの横断ひび割れが断続的に生じたと考えられる.

本調査では、厚層施工区間の路面変状は縦施工目地における版端の縁切れに起因して発生していることが推察できた.この縁切れを助長している要因としては、たわみ差 D<sub>90</sub>-D<sub>150</sub> が 0.08mm 付近の高い値を示すことにあると考えられる.今後、たわみ差 D<sub>90</sub>-D<sub>150</sub>を増大させている原因を調査し変状原因をより明確にすることと、接着性や止水性に優れた施工目地の縁切れ防止策について検討を進める予定である.
