表面被覆されたケーブルの渦流探傷検査による非破壊腐食診断に関する検討

*(株)ブリッジ・エンジニアリング 正会員 〇増村美聖 **国立研究開発法人 物質・材料研究機構 何 東風 *(株)ブリッジ・エンジニアリング 西村徹也 **国立研究開発法人 物質・材料研究機構 土谷浩一

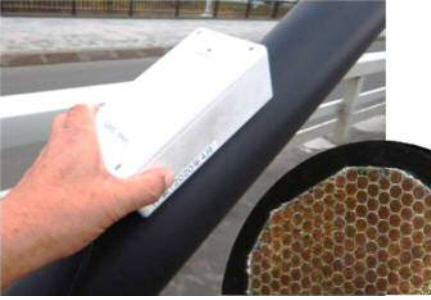
Fig.1 計測状況とケーブル模型断面

前年度の室内試験により、本システムで被覆下のケーブル(亜鉛めっき鋼線の 束)の表層1層目に生じた腐食はその腐食の程度に関わらず検出できることを確認 したため、実橋を模した試験体での調査を行った。斜張橋ケーブルと同じ製法で作 成されたのちに屋外暴露し、腐食が確認されたケーブル模型(模型 A)があったた め、模型の被覆を一部剥いだ後に本システムで計測し、被覆下の鋼線束表面の腐 食状況との比較を行った。その結果、ケーブル表層に見られた直径 5mm程度の軽

微な錆を検出できないことがわかった。従来の本システムでは測定範囲が被覆下の鋼線束上で水平方向に直径約3cmの 範囲だったため、その範囲内で探傷信号が平均化され、測定範囲内に対してサイズの小さく軽微な錆を検出できなかった ことが原因であると推定した。この結果を受け、よりサイズの小さい腐食を検出するために装置を新たに作製し、測定範囲を 鋼線束上で直径5mm程度にすることで検出精度が向上するよう改良を行った。

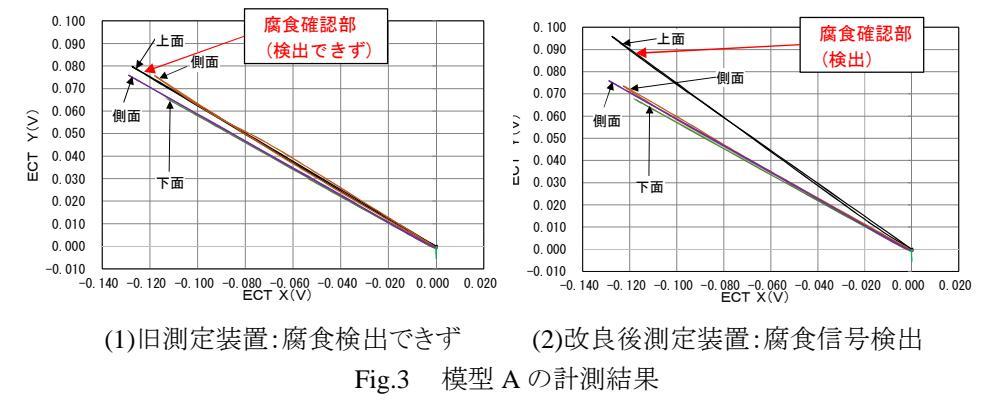
また、実橋調査への適応を想定して、まず先述の実橋ケーブルを模した模型Aにて、改良前の装置で検出できなかった軽微な錆の箇所の計測を行った。改良後の測定装置による計測では腐食信号を検出でき、装置の課題が解消できたこと

を確認した。(Fig.3 参照) 次に、実際に供用されている 斜張橋、エクストラドーズド橋を 対象に、ケーブル径や橋梁の 規模の異なる複数の橋梁で計 測を行った。供用されている橋 梁のケーブルでの調査は、まず 非破壊検査により腐食の可能 性を評価する必要がある。本調

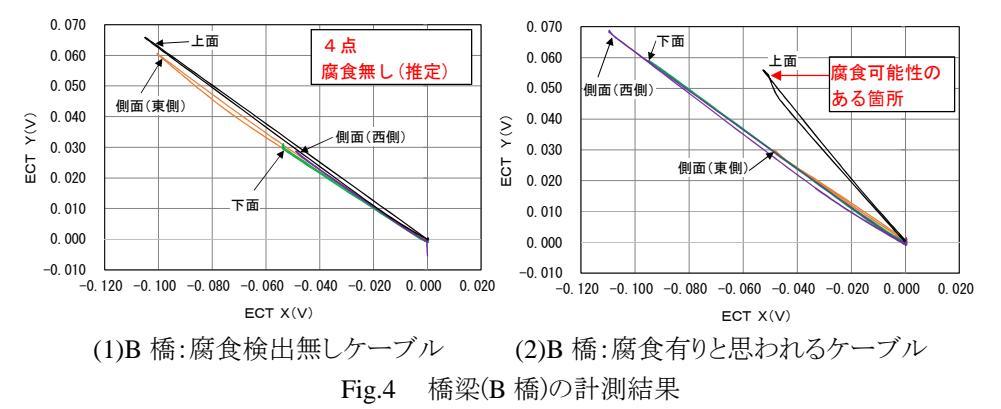
計測結果のグラフを Fig.4 に 示す。腐食のおそれのある箇所 が判明している橋梁(B橋)で、 腐食検出のないケーブルの測定 信号(図左側)と腐食の可能性の ある箇所を有するケーブルの測

定信号(図右側)を比較した結果、実橋梁のケーブルにおいても室内試験や模型 A 計測時の腐食の有無と同様に測定値 に差が見られ、腐食の可能性のある箇所の測定信号は明確に違う傾きを示すことを確認した。このように、本システムによっ て、被覆下のケーブルに対して非破壊で腐食の可能性を診断することができた。
